# implants

# Implantacja natychmiastowa i kształtowanie estetyki różowo-białej – opis przypadku

## Immediate implantation and creating of a pink – white aesthetics – case report

Lukasz Zadrozny

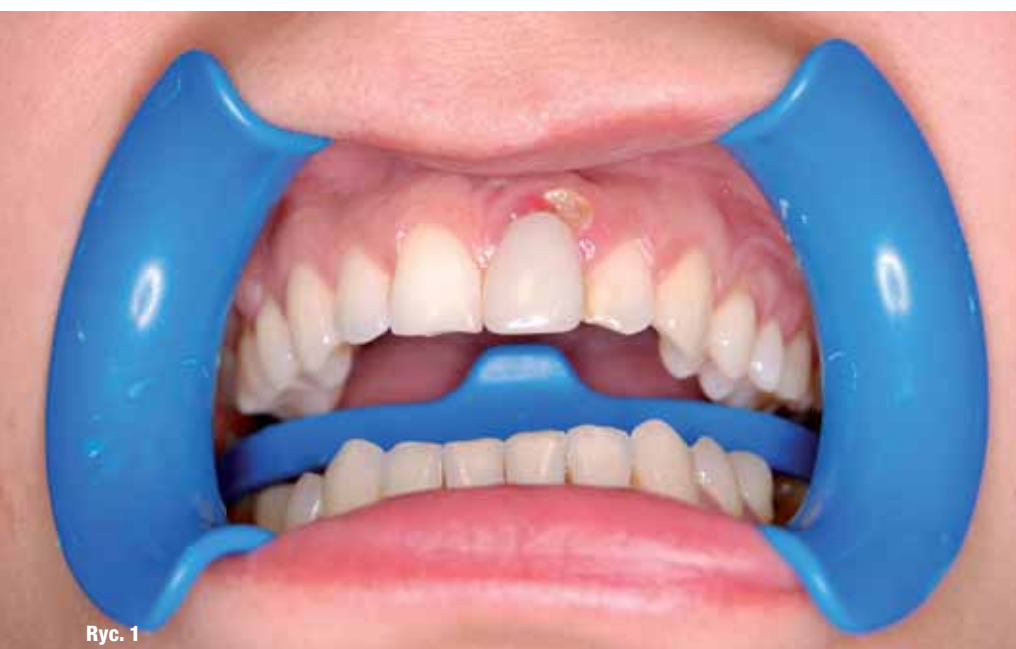
Ryc. 1

**Ryc. 1:** Stan przed leczeniem.

który w dalszych etapach leczenia okazał się policzkowo odłamaną częścią korzenia zęba 21 (Ryc. 1).

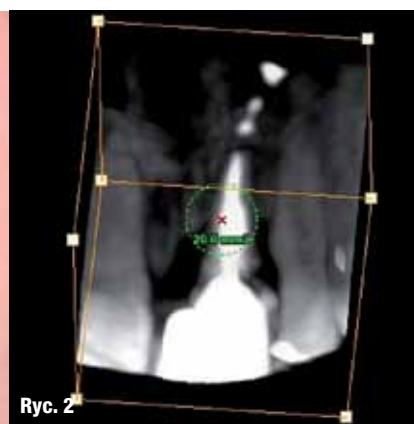
Ryc. 2

**Ryc. 2:** Wycinek z CBCT przed leczeniem.

zanik blaszki kostnej w okolicy przykoronowej korzenia 21, częściową resorpcję korzenia oraz materiał endodontyczny poza wierzchołkiem korzenia 21 (Ryc. 2).

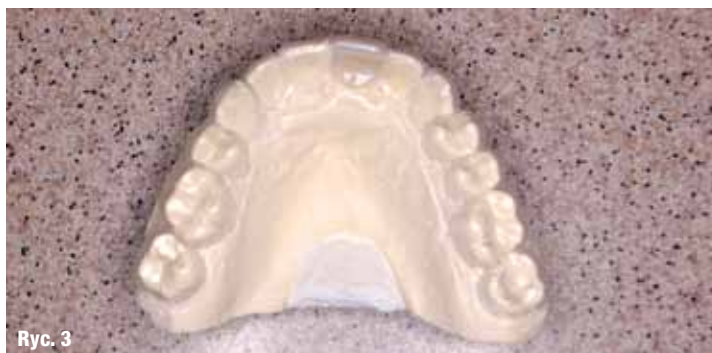
Ryc. 3

**Ryc. 3:** Praca czasowa. **Ryc. 4:** Korona wraz z wkładem i fragmenty korzenia po usunięciu. **Ryc. 5:** Stan po ekstrakcji. **Ryc. 6:** Pozycjonowanie implantu.

Laboratorium protetyczne wykonało twardą szynę z cienkiej płytki poliwinylowej z uzupełnionym zębem 21 jako pracę tymczasową (Ryc. 3).

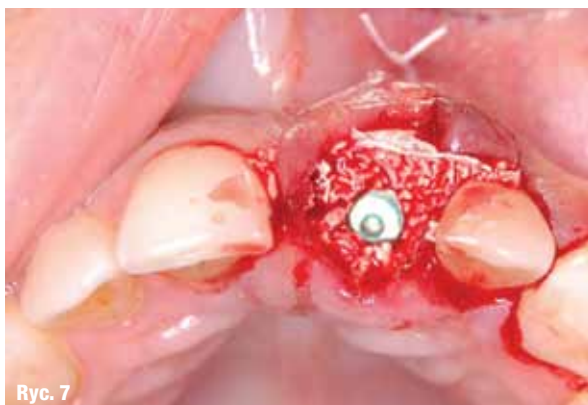
Ryc. 7

**Ryc. 7:** Membrana wprowadzona pod płat od strony przedsionka, widoczny biomateriał i śruba zamykająca implantu.

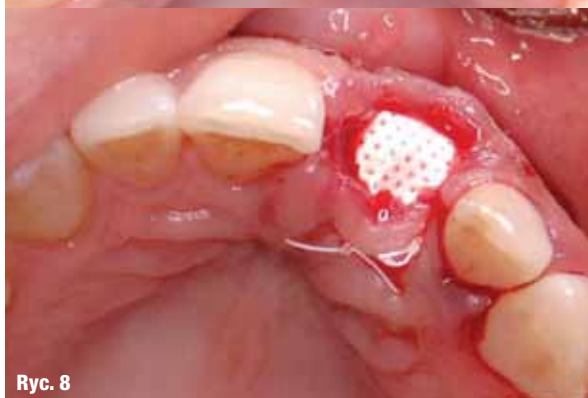
Ryc. 8

**Ryc. 8:** Stan po wprowadzeniu membrany pod brzegi rany, widoczny materacowy szew stabilizujący od strony podniebienia.

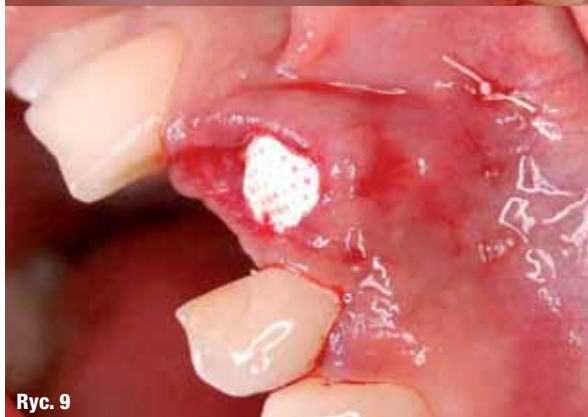
Ryc. 9

**Ryc. 9:** Szew materacowy stabilizujący membranę powyżej ubytku kostnego od strony przedsionka.

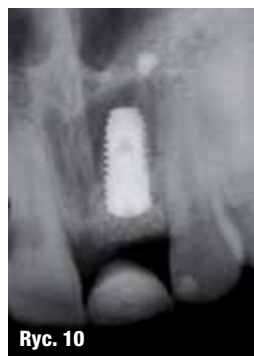
Ryc. 10

**Ryc. 10:** Rtg po zabiegu.

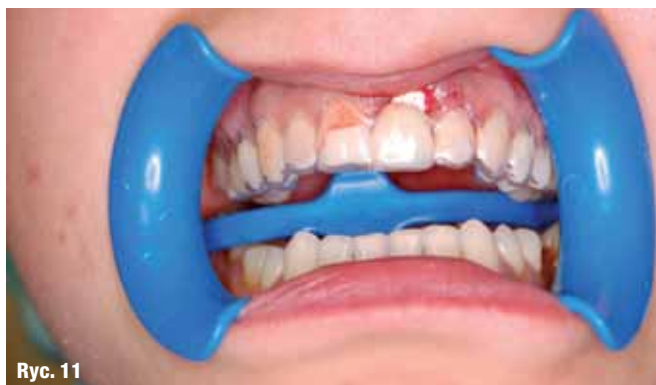
Ryc. 11

**Ryc. 11:** Pacjentka z pracą czasową bezpośrednio po zabiegu. **Ryc. 12-14:** Stan tkanek miękkich 7 dni od zabiegu. **Ryc. 15:** Usunięta membrana. **Ryc. 16:** Profil wyłaniania uzyskany śrubą gojącą.

TXT-200 z d-PTFE (Osteogenics Biomedical), którą szwem materacowym Cytoplast PTFE 4,0 (Osteogenics Biomedical) wprowadzono pod płat śluzówkowo-okostnowy, powyżej ubytku kostnego od strony przedsionka i ufixowano. Ubytek kostny wypełniono materiałem kościocząsteczkowym CompactBone B (Dentegris GmbH). Implant wszczepiono i zamknęto śrubą zamykającą (Ryc. 7). Membranę poprowadzono ponad zębodołem. Brzegi boczne wprowadzono pod tkankę miękką mezjalnie i dystalnie od zębodołu, a drugi koniec szwem materacowym wprowadzono pod delikatnie odwarstwiony płat od strony podniebienia. Dystalną brodawkę dziąsłową zbliżono szwem (Ryc. 8 i 9). Wykonano kontrolne badanie rtg, potwierdzające prawidłowe pozycjonowanie implantu (Ryc. 10). Brak zębówy zaopatrzone wcześniej przygotowaną pracą czasową (Ryc. 11). Po zabiegu pacjentka przyjmowała antybiotyk i leki przeciwbólowe.
