# Implantacja natychmiastowa i kształtowanie estetyki różowo-białej – opis przypadku

## Immediate implantation and creating of a pink – white aesthetics – case report

Lukasz Zadrozny

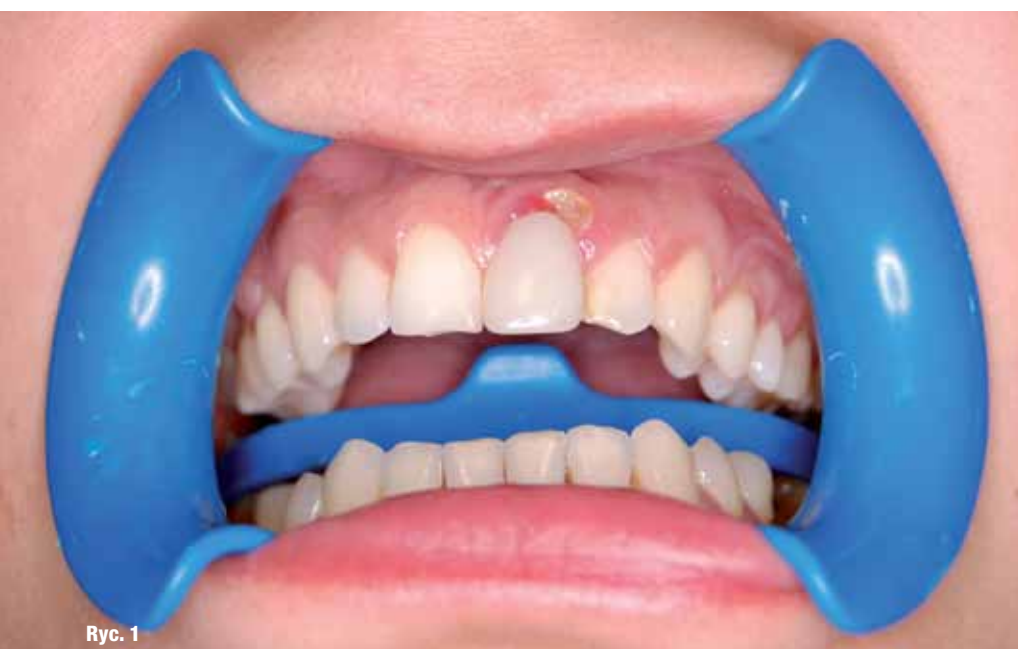
Ryc. 1

**Ryc. 1:** Stan przed leczeniem.

który w dalszych etapach leczenia okazał się policzkowo odłamaną częścią korzenia zęba 21 (Ryc. 1).

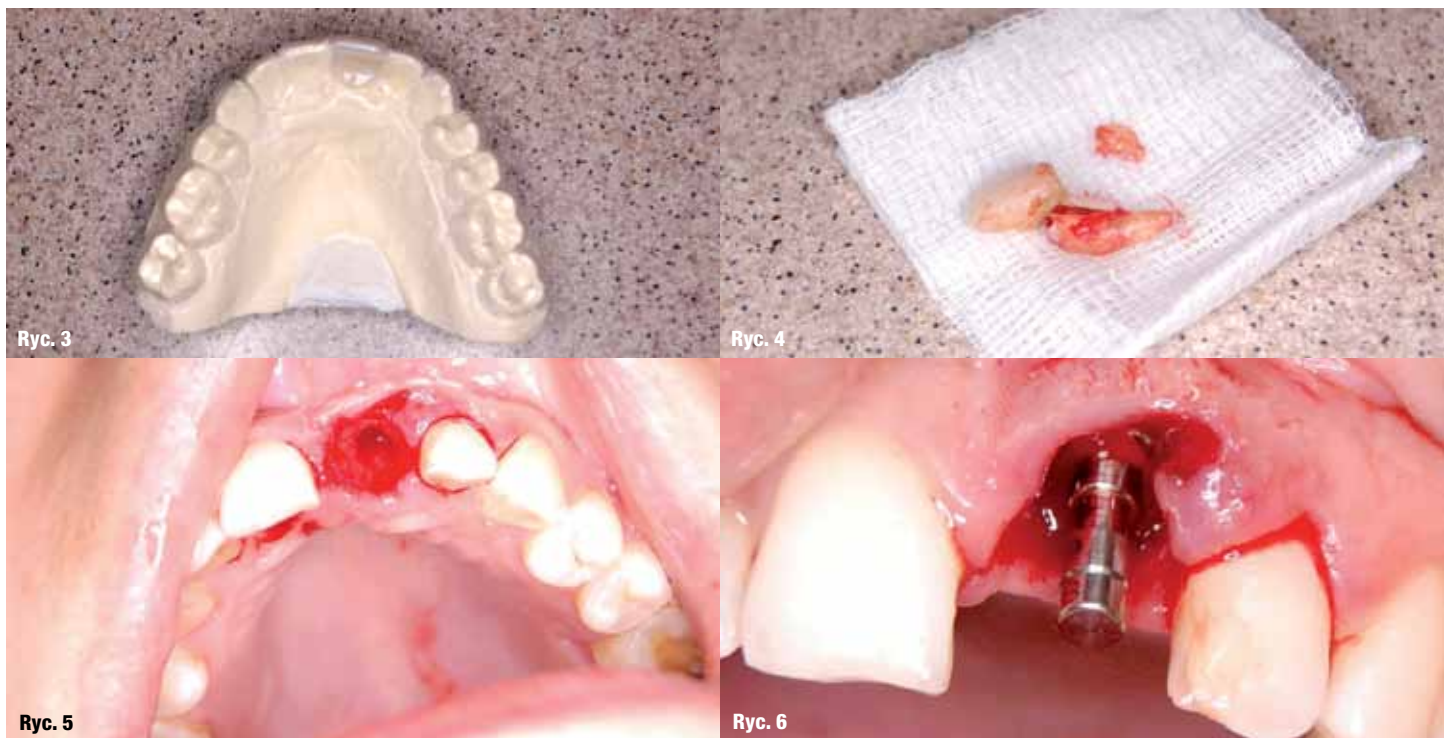
**Ryc. 3:** Praca czasowa. **Ryc. 4:** Korona wraz z wkładem i fragmenty korzenia po usunięciu. **Ryc. 5:** Stan po ekstrakcji. **Ryc. 6:** Pozycjoner w łożu implantu.

Laboratorium protetyczne wykonało twardą szynę z cienkiej płytki poliwinylowej z uzupełnionym zębem 21 jako pracę tymczasową (Ryc. 3).

W znieczuleniu nasiękowym Ubistesin Forte (3M ESPE) nacięto ostrzem 15C szczelinę dziąsłową wokół korony zęba 21 oraz dziąsło wokół wydzielającego się przez tkanki fragmentu. Koronę zęba wraz z wkładem usunęto kleszczami, wydzielający się fragment pęsetą, a pozostałą część korzenia wąskim luksatorem (Ryc. 4). Zębodoł wyłóżczkowano i przepłukano 0,5% metronidazolem (Polpharma). W czasie usuwania wydzielającego się fragmentu korzenia doszło do uszkodzenia dystalnej brodawki dziąsłowej.

Bez wykonywania dodatkowych cięć odpreparowano na wysokości usuniętego zęba płat śluzówkowo-okostnowy, dochodząc powyżej zasięgu ubytku kostnego od strony przedsionkowej (Ryc. 5).

Wypreparowano łożo pod implant TSIII 4,0 x 11,5 (Osstem Implants) (Ryc. 6). Przygotowano pod względem kształtu membranę nieresorbowalną Cytoplast
