# Implantacja natychmiastowa i kształtowanie estetyki różowo-białej – opis przypadku

## Immediate implantation and creating of a pink – white aesthetics – case report

Lukasz Zadrozny

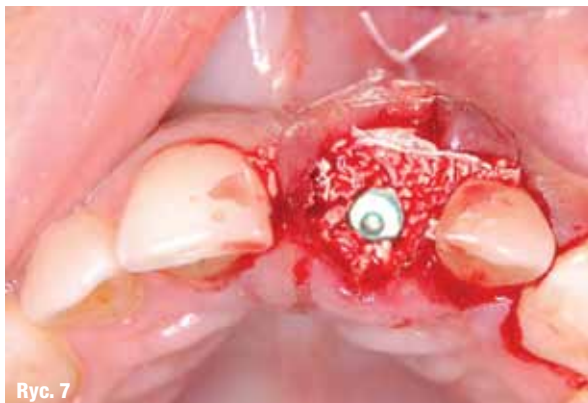
Ryc. 7

**Ryc. 7:** Membrana wprowadzona pod płat od strony przedsionka, widoczny biomateriał i śruba zamykająca implantu.
