DENTAL TRIBUNE

결손된 하악 절치를 임플란트로 수복하기

파절된 기구의 제거: 2개의 케이스 리포트

시멘트 접착된 임플란트 보철물을 제거하는 간단한 방법

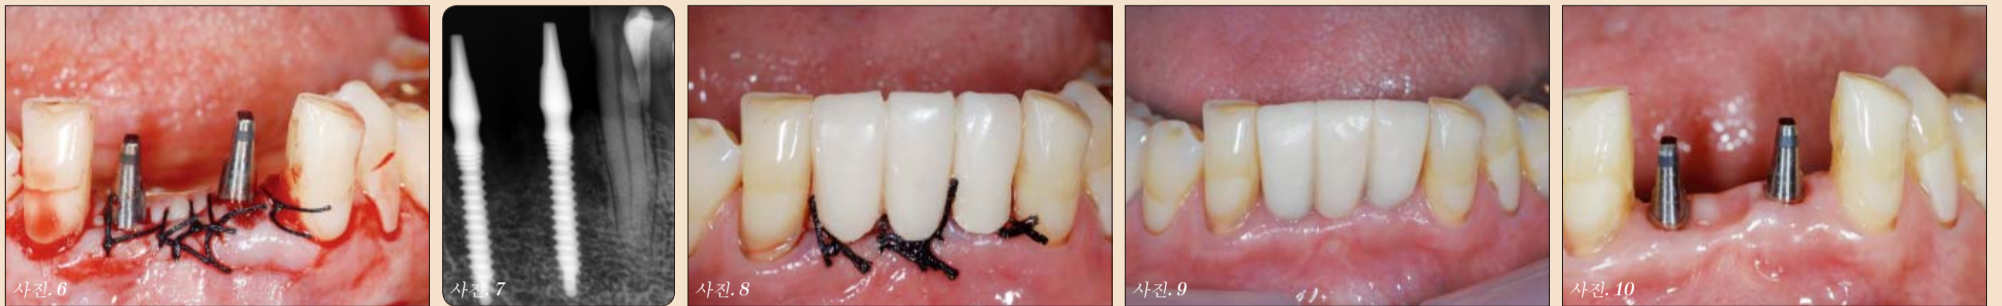
사진. 6: 임플란트 식립.—사진. 7: 임플란트 식립 시 찍은 Peri-apical 엑스레이 사진.—사진. 8: 임시 보철물 즉각 장착.—사진. 9: 임시 보철물 조정.—사진. 10: 임플란트 식립 8주 후.

치조정 절개 (crestal incision)를 하고, alveolar crest of bone을 노출시키기 위해 limited soft-tissue flap이 반영되었다. 이런 방법을 통해 환자는 수술 후 부종과 불편함의 감소를 경험하게 된다. 충분한 세척과 함께 1.6 mm 트위스트 드릴을 1,500 rpm의 속도로 사용하여 골절단술을 시행했다. 골절단술 시행 시, 트위스트 드릴의 angulation을 주의깊게 모니터링했다. 임플란트 시술 부위 형성을 마친 후, internal bony walls을 시각적, 촉각적으로 검사하여 cervical 부위에 어떠한 천공이나 열개(dehiscence)도 없음을 확인했다. 직경 2.5 mm의 임플란트 (MS implant, Osstem) 두 개를 최적의 3-D position에 배치하고 수동 토크 렌치(manual torque wrench)로 25 Ncm의 토크를 가했다. Transmucosal 부위의 윗 모서리(superior margin)가 연조직 변연에서 2 mm apical에 위치되었다 (사진. 6 & 7). 임플란트 식립이 끝나자마자 바로 chairside에서 아크릴 레진과 사전 제작된 임시 지대주(temporary abutments)를 이용하여 임시 보철물을 제작했다.

들어가지도록 체결했다 (사진. 8 &

편심 교합 접촉이 없었다. 환자에게 8주간 임플란트를 사용하지 않도록 교육했다. 2달 간의 회복 기간 후, friction-fit impression caps을

사용하여 최종 인상 채득을 했다 (사진. 10 & 11). Working cast에서 최종 보철물을 제작하고 중심 교합과 excursive movement에서

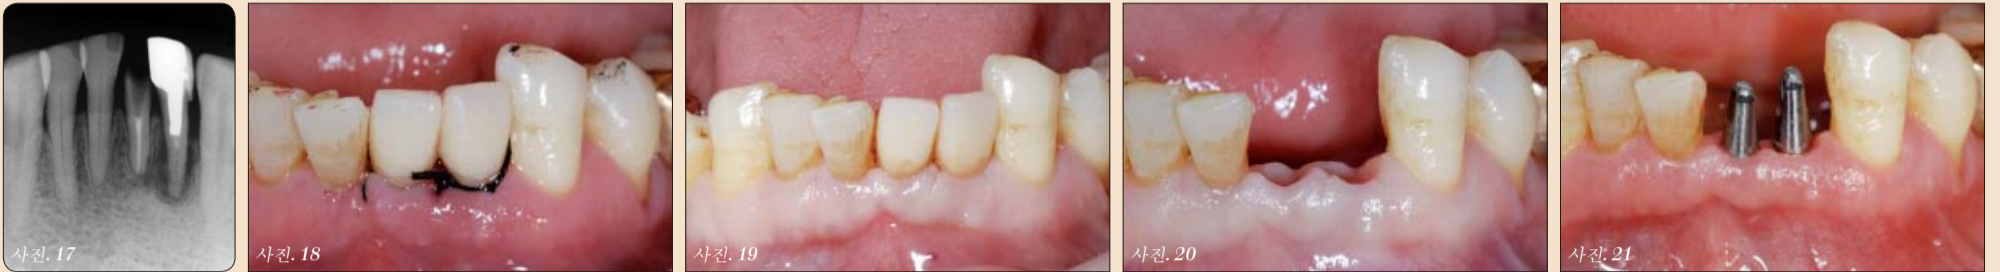
사진. 17: 수술 전 엑스레이 사진.—사진. 18: #25번, #24번 치아 발치 후 Resin-bonded provisional restoration.—사진. 19: 발치 11주 후.—사진. 20: Ovate pontics로 치간 유두 보존.— 사진. 21: 임플란트 식립 8주 후.

58세의 남성 환자가 #23, 24번 치아의 심한 흔들림과 치근단 주위 병소를 주소로 내원했다 (사진. 17). 발치 후 즉시 임시 보철물을 제작하여 인접 자연치에 붙였다 (사진. 18). 임시 보철물은 11주간 부착되었으며, ovate pontics로 치간 유두를 보존했다 (사진. 19 & 20).

#22번 치아와 #25번 치아 사이의 간격은 8mm로 측정되었으며, 2.5 mm 직경의 임플란트 2개를 식립했다. Transmucosal 부위의 윗 모서리는 치은 연하에 위치되었으며, 충분한 incisal clearance를 확보하기 위해 지대주의 높이를 줄였다 (사진. 21). 제한된 치아 간격 때문에, impression caps을 조정했다 (사진. 22). 인상 채득 시, 임플란트 fixtures에 과도한 압력이 가해지는 것을 방지하기 위해 indexing jig를 사용했다 (사진. 23). 조정된 캐스트를 만들고 최종 보철물을 제작했다. 11개월 후 시행된 임상 평가와 방사선 사진을 통해 우수한 심미성과 임플란트 주위에 심각한 골소실이 없음이 확인되었다 (사진. 24).

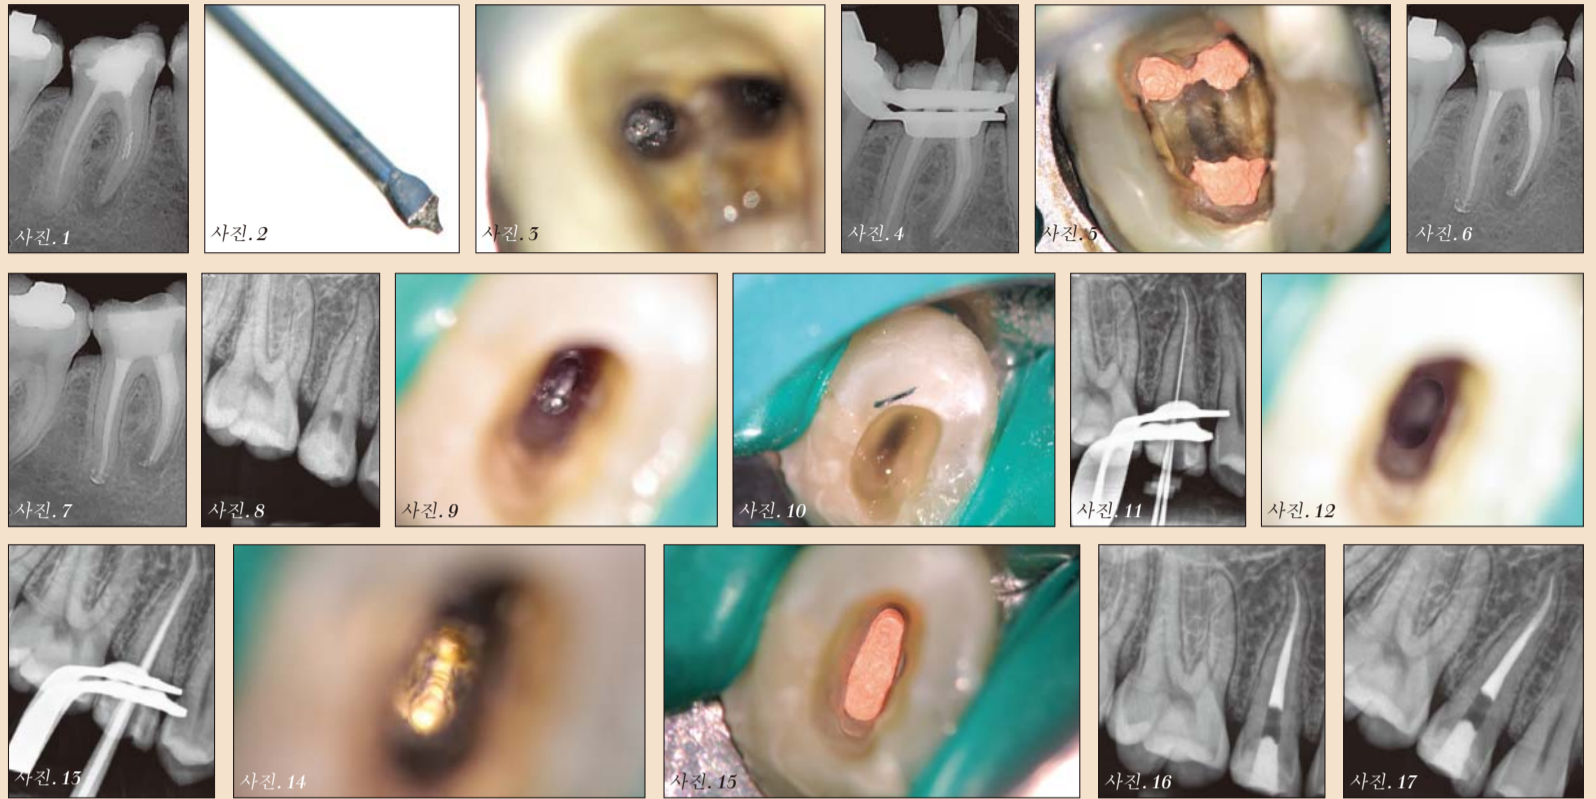
사진. 1: Mesial root에 있는 두 개의 파절된 기구를 보여주는 진단 방사선 사진..-사진. 2: 기구 위로 plateau를 만들기 위해 개조된 Gates-Glidden 바.- 사진. 3: 파절된 기구 중 하나.- 사진. 4: Gutta-percha cone 피팅.- 사진. 5: Gutta-percha로 밀폐한 후의 치수강.- 사진. 6: 최종 방사선 사진 (parallel).- 사진. 7: 최종 방사선 사진 (angled).- 사진. 8: Apex로부터 5mm 위치에 있는 파절된 기구를 보여주는 진단 방사선 사진.- 사진. 9: 파절된 기구.- 사진. 10: 제거 후 분리된 파편.- 사진. 11: 근관장 측정.- 사진. 12: Deep apical split.- 사진. 13: Gutta-percha cone 피팅.- 사진. 14: Gutta-percha로 Apical 밀폐.- 사진. 15: Gutta-percha로 밀폐 완료 후 치수강.- 사진. 16: 최종 방사선 사진 (parallel).- Fig. 17: 최종 방사선 사진 (angled).

치료를 시작하기 전에 진단 방사선 사진을 새로 찍었다. 이 케이스에서, 진단 방사선 사진(사진. 1)을 통해 mesial root의 각 mesial canal마다 1개씩, 총 2개의 파절된 기구가 있음을 알 수 있었다. 그 후, 러버댐으로 치아를 분리하고 coronal filling을 제거했다. Straight-line access를 확보했으며, 이는 파절된 기구를 보고 기구에 도달하기 위한 필수적 조치였다. Gates-Glidden 바 (DENTSPLY Maillefer)를 사용하여 관상 쪽에서 mesial orifices를 확대했다.

Mesio-buccal canal에 있는 기구에 도달한 후, size 3 Gates-Glidden 바의 팁을 제거하여 바를 개조했다(사진. 2). 이 방법으로, 기구 위로 플랫폼을 만들 수 있는 날카로운 바를 얻었다. 이 때, 기구가 선명하게 보였다(사진. 3). 초음파를 이용하여 파편을 느슨하게 만들었다. ProUltra tips (DENTSPLY Mail - lefer), 지르코늄과 티타늄이 여기에 사용되었다.

근관은 Elements Obturation Unit (SybronEndo)의 continuous wave of condensation technique에 따라 밀폐되었다. 밀폐 후 (사진. 5), glass-ionomer cement 임시 수복물을 장착했다 (Fuji IX GP Fast). 최종 방사선 사진 (사진. 6 & 7)을 parallel과 angled로 찍었다. 방사선 사진상으로 완벽하게 분리된 2개의 mesial canal이

진단용 방사선 사진 (사진. 8)을 새로 찍었으며, 이 사진에서 apex로부터 약 5mm 위치에 파편이 보였다. 러버댐으로 치아를 분리하고, 의뢰한 치과의사가 시술한 임시 수복물을 통해 접근성을 확보했다.

치아 개방 후, 10% citric acid와 passive ultrasonics을 이용하여 calcium hydroxide paste 잔여물을 제거했다. 근관 중간부와 관상부가 매우 컸기 때문에 파절된 기구가 즉시 보였다 (사진. 9). 이로 인해 매우 보존적이고 조직 보존적인 접근이 가능했다. 근관 내에서의 위치와 근관의 모양으로 볼 때, 근관의 deep apical split이 의심되었다. 소형 K-files로 탐침한 후, patent palatal이 확인되었다.
