Fyzikální cévní terapie BEMER® v zubní ordinaci

Dr. med. dent. Armin Diermeier | Jan Füst

Mezi BOPT a BTA: Kazuistika zaměřená na tvarování gingiválního okraje kolem přirozených zubních pahýlů pomocí provizorních pryskyřičných korunek

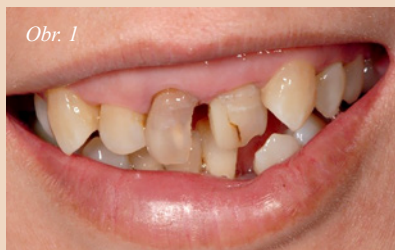
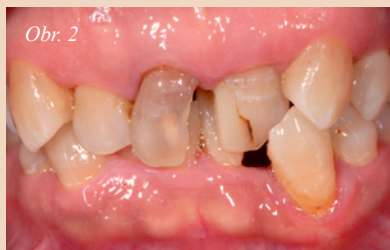
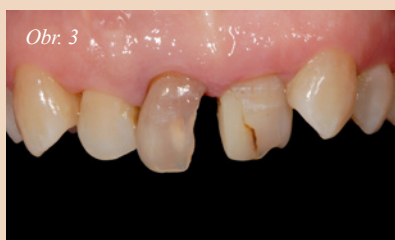
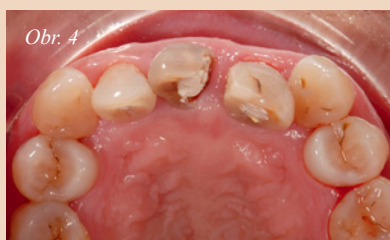
- Obr. 1: Pohled zpredu na úsměv pacientky před ošetřením
 Obr. 2: Fotografie před ošetřením zachycující okluzální vztah frontálních zubů
 Obr. 3: Fotografie horních frontálních zubů před ošetřením
 Obr. 4: Fotografie frontálního úseku horního zubního oblouku před ošetřením
 Obr. 5: Nakloněná osa zubu by vedla k neuspokojivému estetickému výsledku
 Obr. 6: Labiální strana náhrad by byla posunuta ventrálně
 Obr. 7: Hloubka gingiválního sulku při sondování kolem horního levého středního řezáku byla 3 mm
 Obr. 8: Hloubka gingiválního sulku při sondování kolem horního pravého středního řezáku byla 1 mm

Stomatologické vyšetření zjistilo, že zub 22 chybí a jeho pozici zaujal zub 23. Na zubech 12, 11 a 21 jsou patrné defekty. Zuby 12 a 21 stojí oproti oběma špičkám výrazně palatinálně. Při vyšetření okluze byl zjištěn hluboký skus v řezákovém úseku a obrácený skus v oblasti zubů 21 a 33. Navíc měla pacientka neharmonický průběh gingivální linie. Tato asymetrie je patrná při úsměvu (obr. 1–4).

obtížné dosáhnout ideálního estetického výsledku (obr. 5). V tomto případě bylo třeba celou labiální plochu nových korunek posunout ventrálně tak, aby bylo možné zlepšit výšku marginální gingivy (obr. 6). Uvažovali jsme tedy o nějaké vhodnější možnosti ošetření.

Během dalšího vyšetření jsme zjistili, že pacientka má silný biotyp dásní s 3 mm hlubokým gingiválním sulkem kolem horního pravého postranního řezáku a horního levého středního řezáku a 1 mm kolem horního pravého středního řezáku (obr. 7, 8). V implantologii, jsou-li měkké tkáně kolem implantátu silného biotypu, se jako účinná metoda zlepšení estetického výsledku osvědčila úprava obrysu měkkých tkání vytvarováním pomocí provizorní pryskyřičné korunky určitého tvaru. Nicméně, v případě rekonstrukce defektních přirozených zubů není dostatek klinických důkazů, které

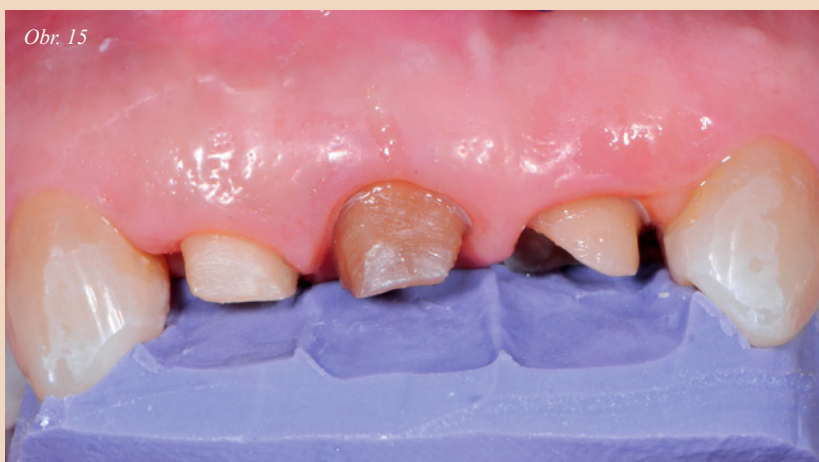
Obr. 15

Obr. 15, 16: Preparace zubů se řídila silikonovým klíčem

Podle wax-up byly vyrobeny dva silikonové klíče. Jeden z klíčů byl oříznut v labiolingválním směru, aby se podle něj řídila preparace pilířových zubů. Okraj náhrad byl navržen 0,5 mm subgingiválně (obr. 15–17). Provizorní náhrady by měly být vyrobeny podle druhého silikonového klíče, na kterém již bude jasně viditelné zlepšení estetického výsledku. Nicméně tvar provizorních náhrad byl navržen tak, aby krčkové partie korunek překrývaly gingivu labiálně. Po dlouhé době remodelace a regenerace bude teprve určen tvar ošetřovaných přirozených zubů (obr. 22, 23). Současně byly zhotoveny otisky pro nepřímé kořenové

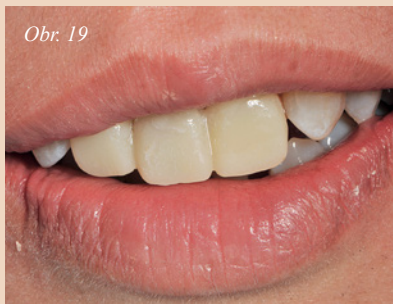
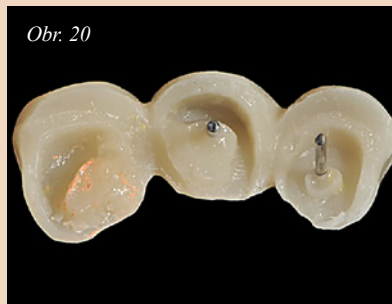
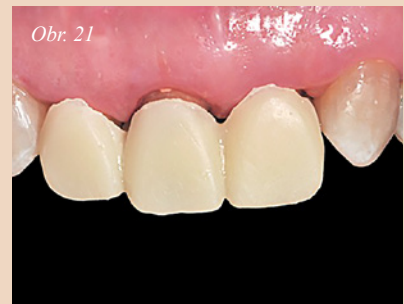
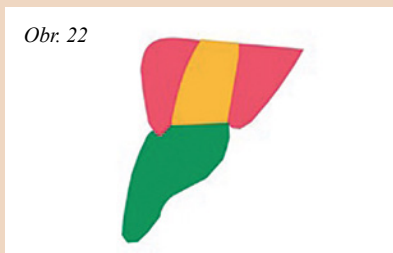
Obr. 17: Hotová preparace zubů

Obr. 18: Provizorní náhrady replikující diagnostickou voskovou modelací

Obr. 19: Provizorní náhrady nasazené v ústech

Obr. 20, 21: Gingiva byla překryta labiálně extendovaným okrajem provizorních náhrad

Obr. 22: Gingiva byla překryta labiálním okrajem provizorních náhrad (schematický nákres)

Obr. 23: Provizorní náhrady vypadaly, jako by se z gingiválního sulku právě prořezaly (schematický nákres)

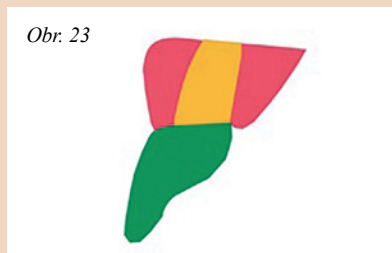
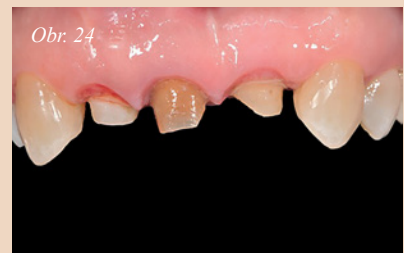
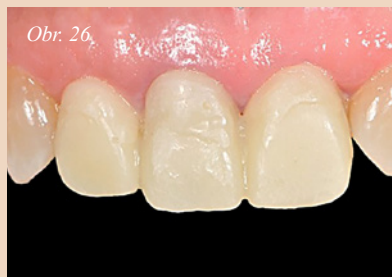
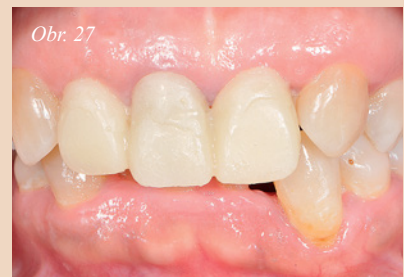
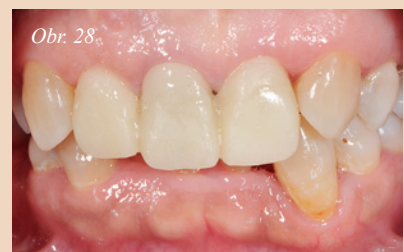
Obr. 24: Dva týdny po nasazení provizorních náhrad se začal gingivální obrys předběžně remodelovat a obnažil se okraj pilířových zubů

Obr. 25: Nepřímá kořenová nástavba odlitá ze zlaté slitiny

Obr. 26, 27: Druhé provizorní náhrady za účelem další remodelace gingiválního obrysu

Obr. 28: Dva týdny po nasazení druhých provizorních náhrad došlo k další úpravě

Pacientka se dostavila na kontrolu dva týdny po nasazení provizorních náhrad. V té době ukázalo intraorální vyšetření recesy gingivy a obnažení okrajů preparace na labiální straně zubu 21 a zubu 12 (obr. 24). Okraje preparace u zubu 11 byly také viditelné a gingiva byla zdravá. Při tomto sezení byly umístěny kořenové nástavby (obr. 25) a byla provedena další preparace, kterou se posunuly schůdky apikálním směrem. Byly vyrobeny nové provizorní náhrady za účelem zvětšení konvexity krčkové části a posílení účinku tvarování gingiválního obrysu. Podle přání pacientky byly incizní hrany korunek zkráceny zhruba o 1 mm (obr. 26–27).

Za další dva týdny se pacientka na naši kliniku vrátila a vyšetření zjistilo, že se gingivální obrys výrazně změnil a rekonstrukce měkkých tkání byla téměř kompletní. Dáseň kolem náhrad byla zdravá (obr. 28). Byly upraveny transgingivální části náhrad a incizní hrany byly zkráceny s ohledem na přání pacientky.

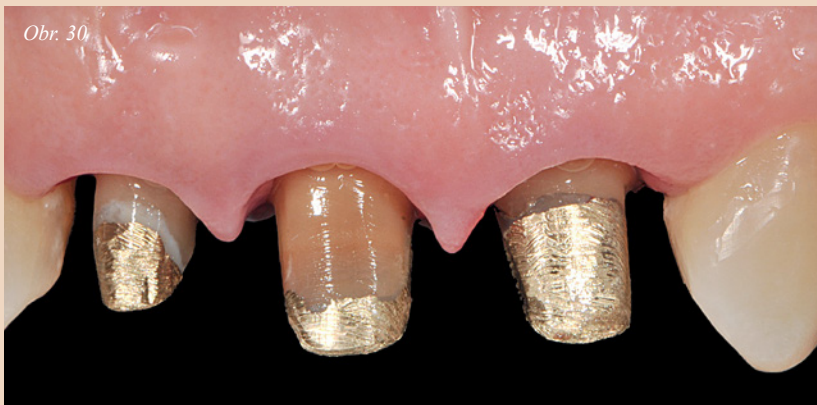
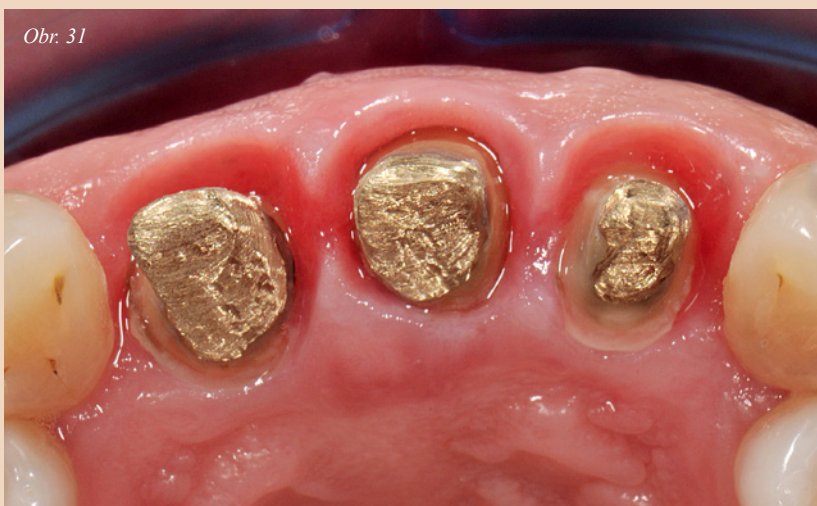
Obr. 29: Čtyři týdny po nasazení druhých provizorních náhrad – vztah gingivy a okraje korunek byl uspokojivý

Obr. 30: Jakmile byly odstraněny druhé provizorní náhrady, bylo vidět ideální gingivální obrys

Obr. 31: Obvodová gingiva kolem piliřových zubů

Obr. 32: Kolem zubů 12 a 11 nebyl vytvořen běžný schůdek

Dva týdny po nasazení nových provizorních korunek se pacientka vrátila na naši kliniku k dalšímu ošetření. V té době pacientka vyjádřila spokojenost jak s gingivální estetikou, tak s pozicí incizních hran (obr. 29). Po odstranění provizorních korunek byl obrys gingiválních tkání kolem pilířových zubů podobný měkkým tkáním kolem dentálních implantátů. Pro výrobu hlavního modelu byl zhotoven definitivní otisk, který by měl přesně reprodukovat průběh gingivy (obr. 30–32). Na základě hlavního modelu byly vyrobeny definitivní celokeramické korunky.

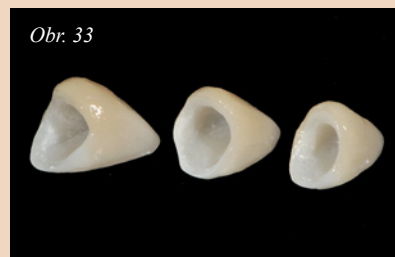
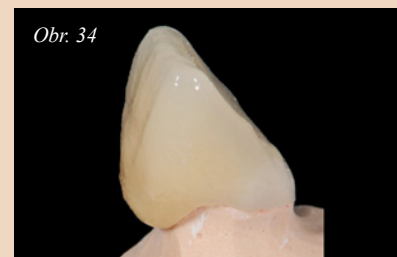
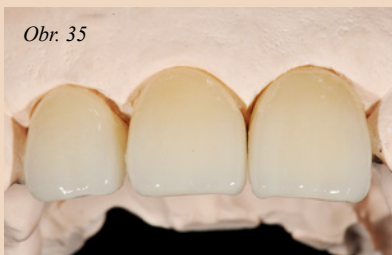
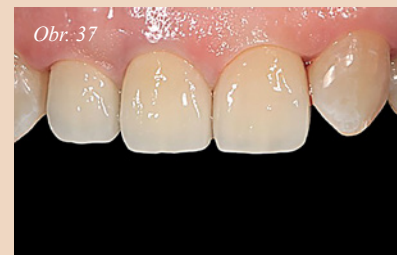
Obr. 33, 34: Náhrady vykazující značnou transgingivální konvexitu

Obr. 34, 35: Transgingivální obrys náhrady odpovídal gingiválnímu obrysu na modelu

Obr. 36: Transgingivální obrys náhrady odpovídal gingiválnímu obrysu v ústech

Obr. 37: Definitivní náhrada nasazená ve frontálním úseku horního zubního oblouku

Jakmile byly dokončeny definitivní náhrady, bylo zřetelně vidět transgingivální obrysy korunek, které byly konzistentní s tvarem gingiválních uzávěrů kolem pilířových zubů na hlavním modelu (obr. 33–35). Během zkoušky v ústech bylo pečlivě zkontrolováno dosednutí okrajů

korunek, tvar a body kontaktů, soulad transgingiválních obrysů náhrad a gingivální tkáň kolem pilířových zubů. Krčkový profil náhrad by měl udržet tvar gingivy, ale neměl by na ni tlačit, aby si gingiva zachovala své zdraví a obrys měl dlouhou životnost (obr. 36–38).

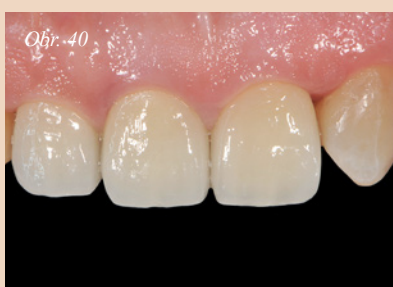
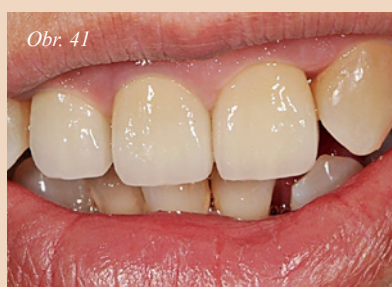
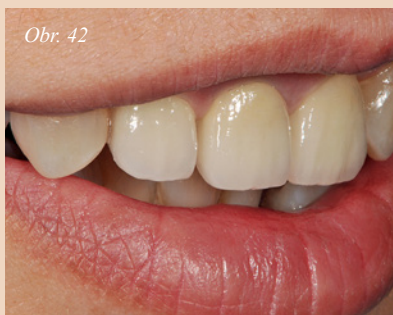
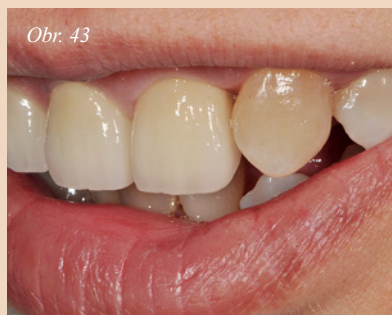
Obr. 40

Obr. 40: Fotografie horních frontálních zubů jeden týden po ošetření

Obr. 41: Pohled zřepředu na úsměv pacientky po ošetření

Obr. 42: Fotografie úsměvu pacientky zleva, jeden týden po ošetření

Obr. 43: Fotografie úsměvu pacientky zprava, jeden týden po ošetření

Při kontrole jeden týden po nasazení definitivních náhrad bylo zjištěno, že je gingiva kolem korunek zdravá a stabilní. Ve srovnání s intraorálními fotografiemi před ošetřením byl estetický výsledek výrazně lepší (obr. 1, 3, 40–43).

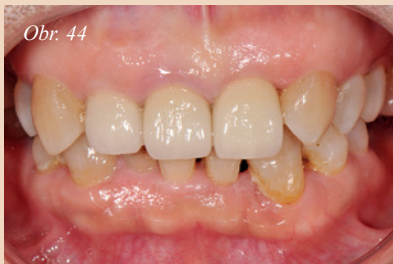
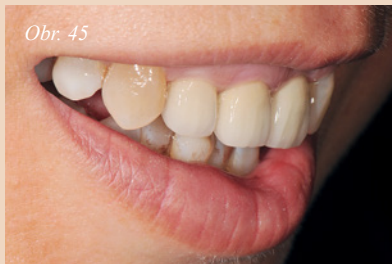
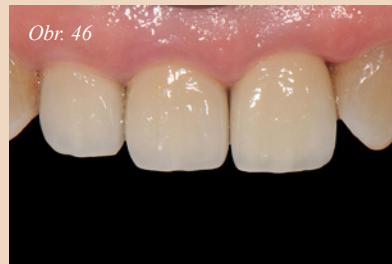
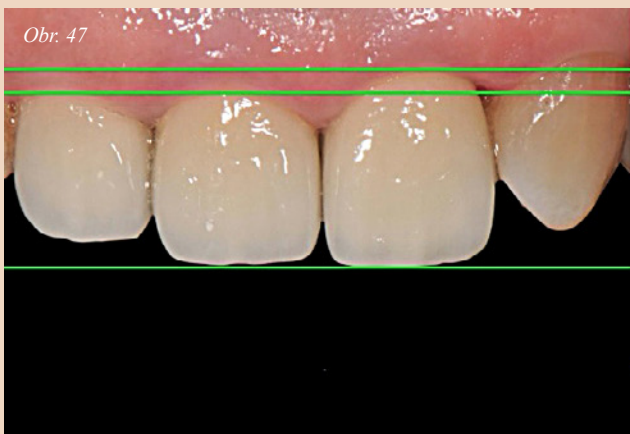
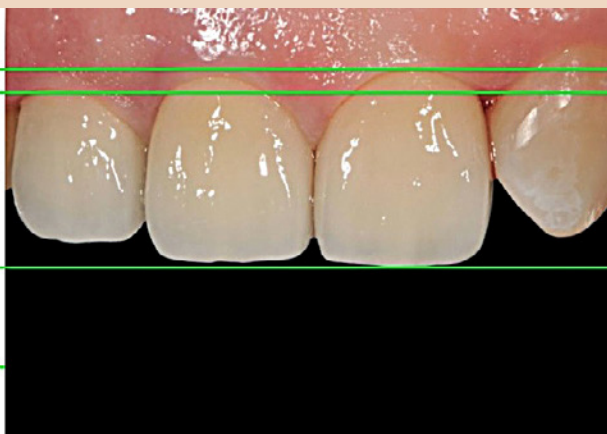
Obr. 44: Gingiva kolem zubů 21, 11 a 12 byla zdravější než gingiva kolem ostatních zubů – fotografie byla pořízena sedm let po ošetření

Obr. 45, 46: Kontrola po sedmi letech zjistila, že gingiva u horních frontálních zubů byla zdravá

Obr. 47: Srovnáme-li fotografii sedm let po ošetření (vlevo) s fotografií bezprostředně po ošetření (vpravo), je gingivální obrys a pozice gingivy kolem zubů 21 a 12 jednoznačně stabilní

Pacientka se bohužel nedostavila na žádoucí z dalších kontrol, přišla až sedm let po nasazení definitivních náhrad. Při této návštěvě vyšetření odhalilo nežádoucí stav dutiny ústní s Debrisorvým indexem (+) a indexem zubního kamene (++) . Gingiva byla mírně zarudlá a oteklá. Zdraví gingivy kolem zubů 21, 11 a 12
