## Fyzikální cévní terapie BEMER® v zubní ordinaci

## Mezi BOPT a BTA: Kazuistika zaměřená na tvarování gingiválního okraje kolem přirozených zubních pahýlů pomocí provizorních pryskyřičných korunek

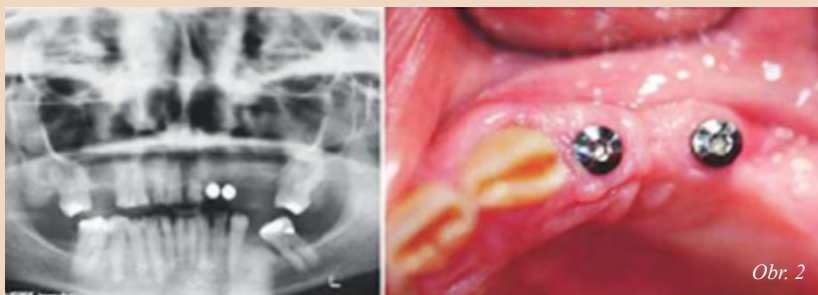
Obr. 2: Vlevo: předoperační rentgenový snímek před implantací do oblasti 22, 23; vpravo: klinická situace 7. den po implantaci

Druhý případ ukazuje ošetření horní čelisti pomocí implantátů v redukováném chrupu. V rámci zákroku byl navíc proveden sinus lift, aby se doplnilo chybějící množství kosti. Nápadné je rychlé a zánetu prosté hojení, jež si v mnoha případech může vyžádat více času (obr. 2).

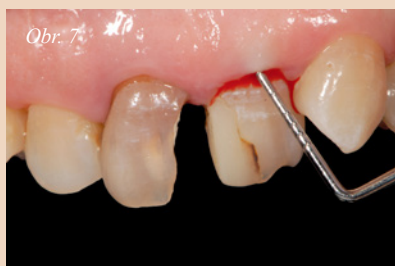
Obr. 7: Hloubka gingiválního sulku při sondování kolem horního levého středního řezáku byla 3 mm

Během dalšího vyšetření jsme zjistili, že pacientka má silný biotyp dásní s 3 mm hlubokým gingiválním sulkem kolem horního pravého postranního řezáku a horního levého středního řezáku a 1 mm kolem horního pravého středního řezáku (obr. 7, 8). V implantologii, jsou-li měkké tkáně kolem implantátu silného biotypu, se jako účinná metoda zlepšení estetického výsledku osvědčila úprava obrysu měkkých tkání vytvarováním pomocí provizorní pryskyřičné korunky určitého tvaru. Nicméně, v případě rekonstrukce defektních přirozených zubů není dostatek klinických důkazů, které

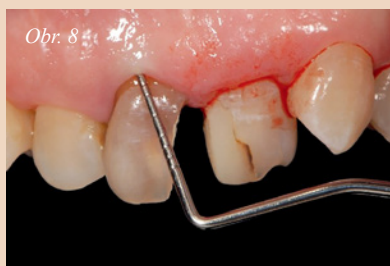
Obr. 8: Hloubka gingiválního sulku při sondování kolem horního pravého středního řezáku byla 1 mm

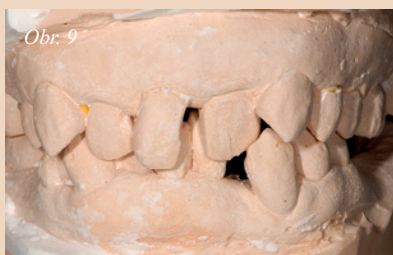
Obr. 9

Obr. 9: Pohled zepředu na model před ošetřením

Abychom získali náhled na očekávaný výsledek a měli vodítko pro celý postup, připravili jsme wax-up. Na modelu byly incizní hrany obou středních řezáků umístěny do optimální pozice ve vertikálním i horizontálním směru vzhledem k hranici červeně a sliznice dolního rtu. Podle různé hloubky gingiválního sulku při zachování biologické šířky bylo třeba posunout apikálním směrem okraj marginální gingivy horního pravého postranního řezáku o 2,5 mm, horního pravého středního řezáku o 0,7 mm a horního levého středního řezáku o 2,5 mm. Nové korunky budou angulovány labiálně o 1,5 až 2 mm, aby palatinálně skloněné kořeny nerušily estetický výsledek (obr. 9–14).

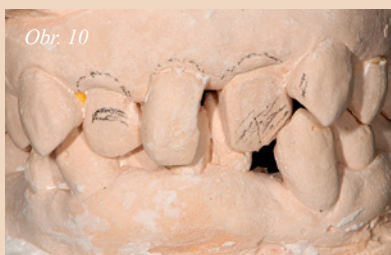
Obr. 10

Obr. 10: Na modelu byl vyznačen průběh gingivy

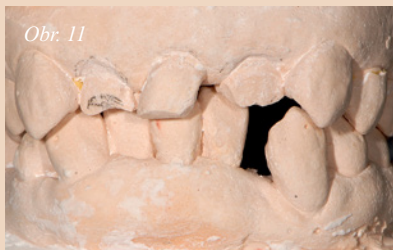
Obr. 11

Obr. 11: Gingivální obrys byl upraven na modelu

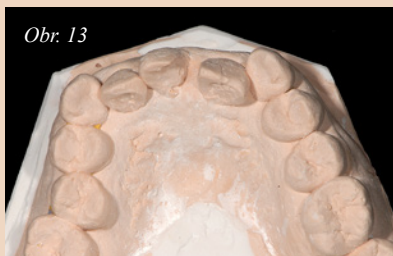
Obr. 13

Obr. 13: Pohled na okluzi diagnostického modelu

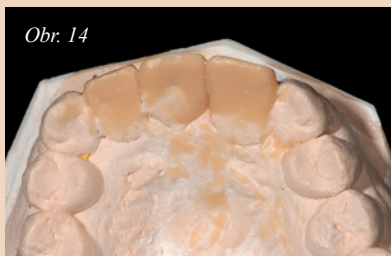
Obr. 14

Obr. 14: Wax-up zachycující labiálně posunutě náhrady

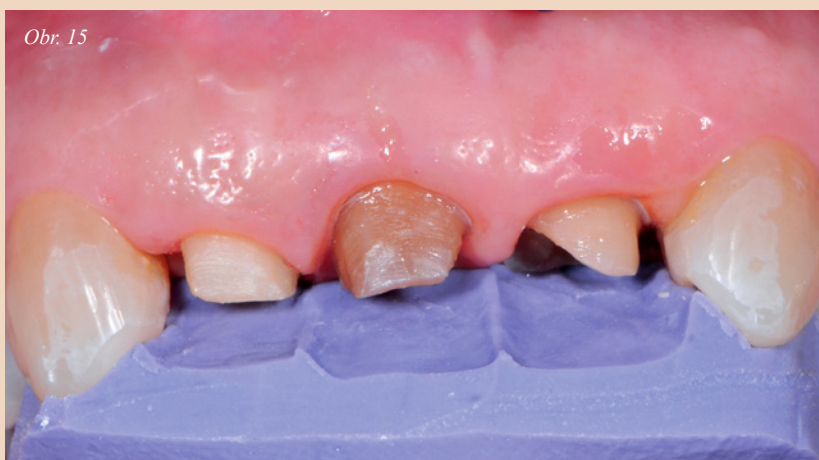
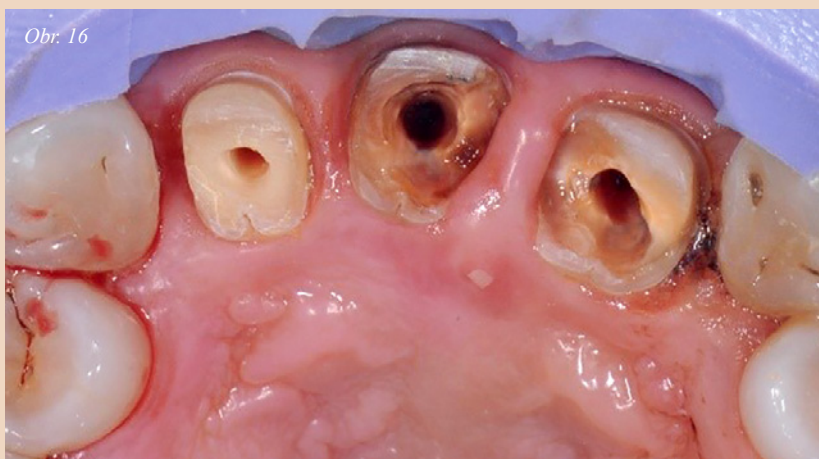
Obr. 15

Obr. 15, 16: Preparace zubů se řídila silikonovým klíčem

Podle wax-up byly vyrobeny dva silikonové klíče. Jeden z klíčů byl oříznut v labiolingválním směru, aby se podle něj řídila preparace pilířových zubů. Okraj náhrad byl navržen 0,5 mm subgingiválně (obr. 15–17). Provizorní náhrady by měly být vyrobeny podle druhého silikonového klíče, na kterém již bude jasné viditelné zlepšení estetického výsledku. Nicméně tvar provizorních náhrad byl navržen tak, aby krčkové partie korunek překrývaly gingivu labiálně. Po dlouhé době remodelace a regenerace bude teprve určen tvar ošetřovaných přirozených zubů (obr. 22, 23). Současně byly zhotoveny otisky pro nepřímé kořenové

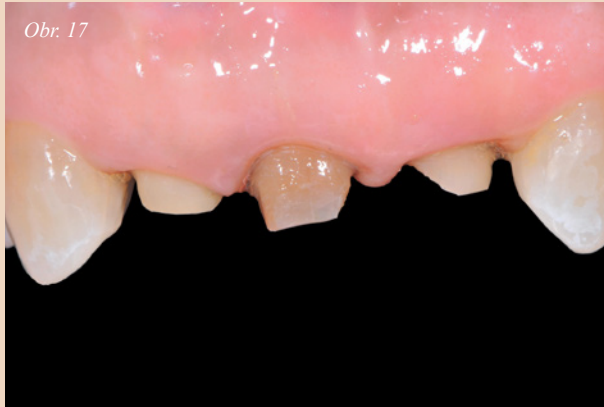
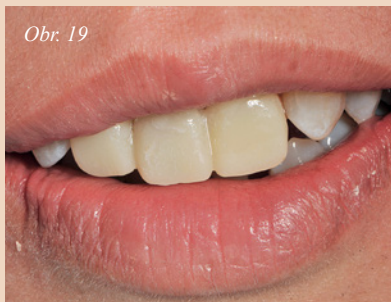
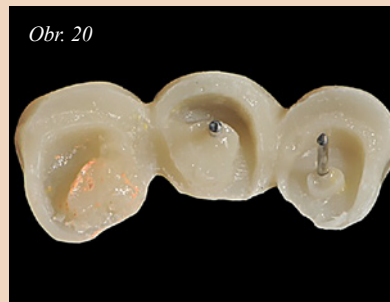
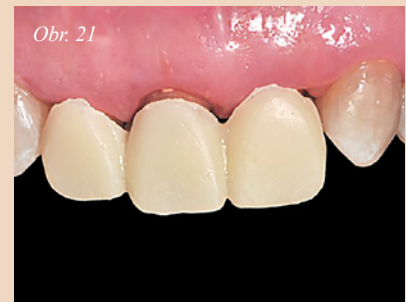
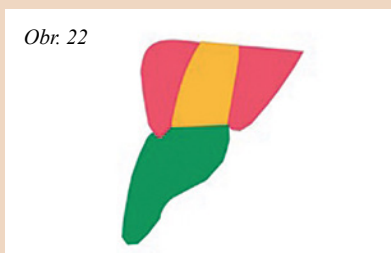
Obr. 17: Hotová preparace zubů

Obr. 18: Provizorní náhrady replikující diagnostickou voskovou modelaci

Obr. 19: Provizorní náhrady nasazené v ústech

Obr. 20, 21: Gingiva byla překryta labiálně extendovaným okrajem provizorních náhrad

Obr. 22: Gingiva byla překryta labiálním okrajem provizorních náhrad (schematický nákres)

Obr. 23: Provizorní náhrady vypadaly, jako by se z gingiválního sulku právě prořezaly (schematický nákres)

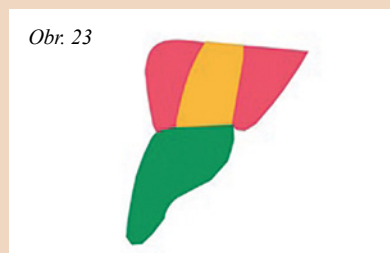
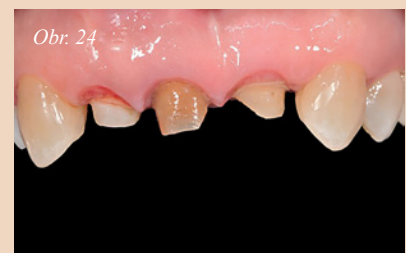
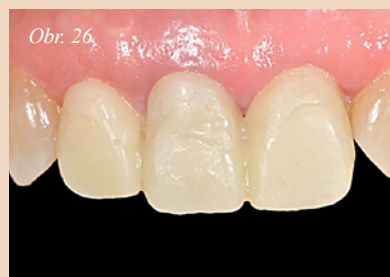
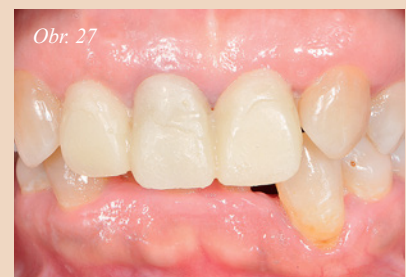
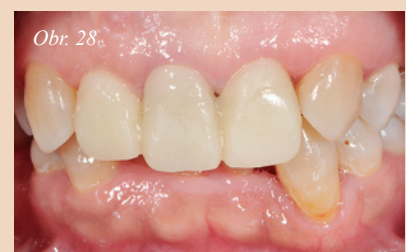
Obr. 24: Dva týdny po nasazení provizorních náhrad se začal gingivální obrys předběžně remodelovat a obnažil se okraj pilířových zubů

Obr. 25: Nepřímá kořenová nastavba odlitá ze zlaté slitiny

Obr. 26, 27: Druhé provizorní náhrady za účelem další remodelace gingiválního obrysu

Obr. 28: Dva týdny po nasazení druhých provizorních náhrad došlo k další úpravě

Pacientka se dostavila na kontrolu dva týdny po nasazení provizorních náhrad. V té době ukázalo intraorální vyšetření recesy gingivy a obnažení okrajů preparace na labiální straně zubu 21 a zubu 12 (obr. 24). Okraje preparace u zubu 11 byly také viditelné a gingiva byla zdravá. Při tomto sezení byly umístěny kořenové nástavby (obr. 25) a byla provedena další preparace, kterou se posunuly schůdky apikálním směrem. Byly vyrobeny nové provizorní náhrady za účelem zvětšení konvexity krčkové části a posílení účinku tvarování gingiválního obrysu. Podle přání pacientky byly incizní hrany korunek zkráceny zhruba o 1 mm (obr. 26–27).

Za další dva týdny se pacientka na naši kliniku vrátila a vyšetření zjistilo, že se gingivální obrys výrazně změnil a rekonstrukce měkkých tkání byla téměř kompletní. Dáseň kolem náhrad byla zdravá (obr. 28). Byly upraveny transgingivální části náhrad a incizní hrany byly zkráceny s ohledem na přání pacientky.

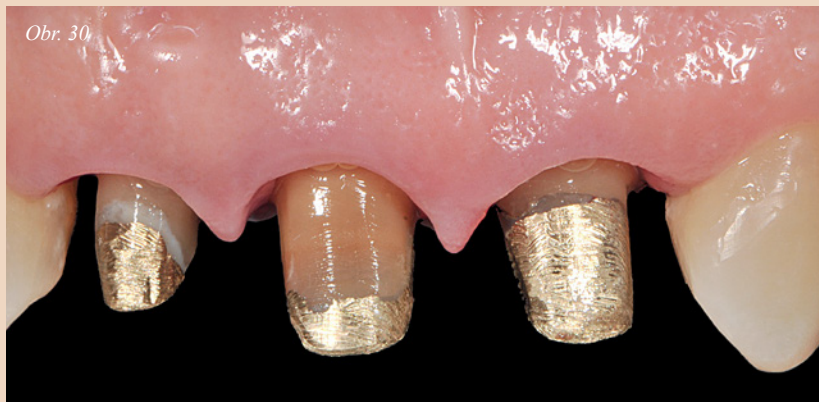
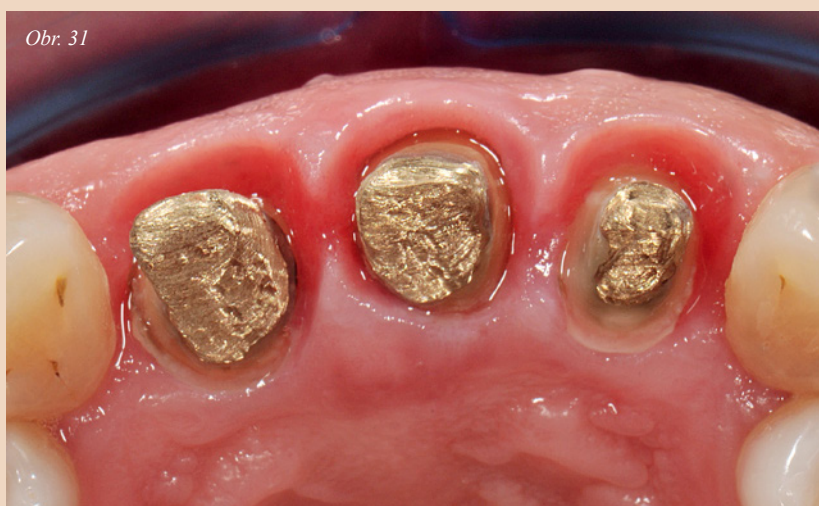
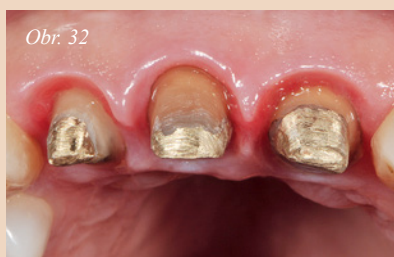
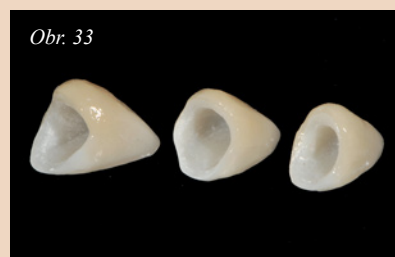
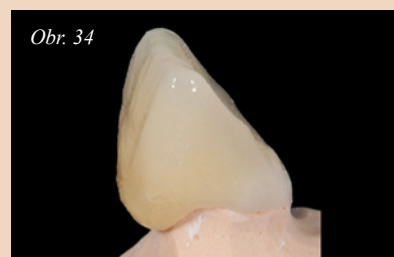
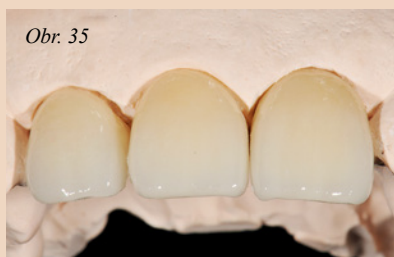
*Obr. 29: Čtyři týdny po nasazení druhých provizorních náhrad – vztah gingivy a okraje korunek byl uspokojivý*

*Obr. 30: Jakmile byly odstraněny druhé provizorní náhrady, bylo vidět ideální gingivální obrys*

*Obr. 31: Obvodová gingiva kolem pilířových zubů*

*Obr. 32: Kolem zubů 12 a 11 nebyl vytvořen běžný schůdek*

*Obr. 33, 34: Náhrady vykazující značnou transgingivální konvexitu*

*Obr. 34, 35: Transgingivální obrys náhrady odpovídal gingiválnímu obrysu na modelu*

Dva týdny po nasazení nových provizorních korunek se pacientka vrátila na naši kliniku k dalšímu ošetření. V té době pacientka vyjádřila spokojenost jak s gingivální estetikou, tak s pozicí incizních hran (obr. 29). Po odstranění provizorních korunek byl obrys gingiválních tkání kolem pilířových zubů podobný měkkým tkáním kolem dentálních implantátů. Pro výrobu hlavního modelu byl zhotoven definitivní otisk, který by měl přesně reprodukovat průběh gingivy (obr. 30–32). Na základě hlavního modelu byly vyrobeny definitivní celokeramické korunky.

Jakmile byly dokončeny definitivní náhrady, bylo zřetelně vidět transgingivální obrysy korunek, které byly konzistentní s tvarem gingiválních uzávěrů kolem pilířových zubů na hlavním modelu (obr. 33–35). Během zkoušky v ústech bylo pečlivě zkontrolováno dosednutí okrajů
