Fyzikální cévní terapie BEMER® v zubní ordinaci

Dr. med. dent. Armin Diermeier | Jan Füst

Mezi BOPT a BTA: Kazuistika zaměřená na tvarování gingiválního okraje kolem přirozených zubních pahýlů pomocí provizorních pryskyřičných korunek

Dr. Feng Liu, Čína

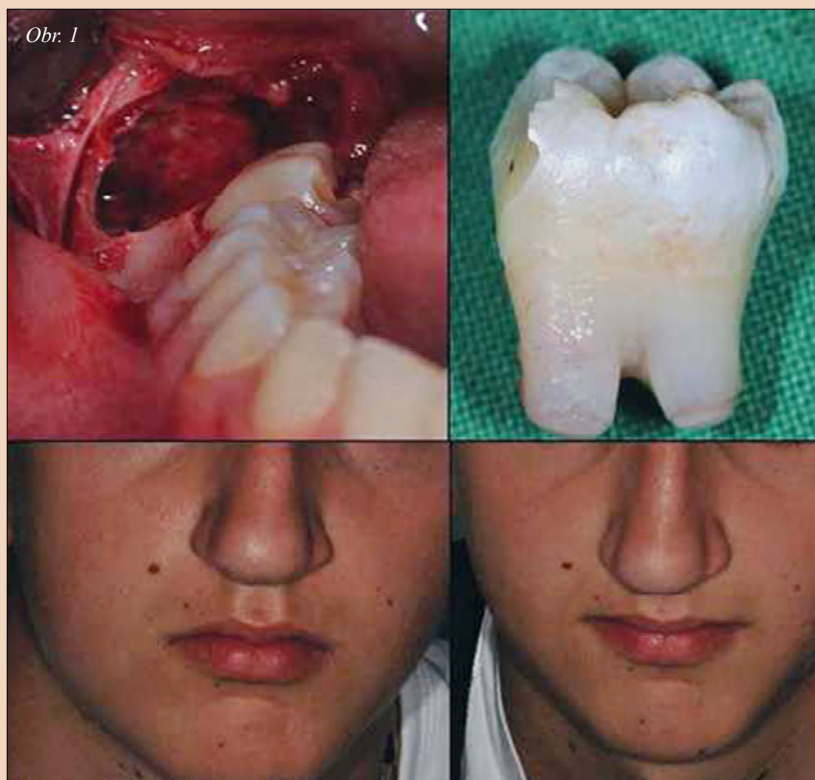
Obr. 1: Osteotomie u zubu 48. levo nahoře: situace během zákroku; vpravo: extrahovaný zub 48; vlevo dole: 2. den po zákroku; vpravo: 3. den po zákroku.

První případ ukazuje nepatrný otok po extrakci zubu moudrosti, jež obvykle dosahuje svého maxima 3. den po zákroku (obr. 1).

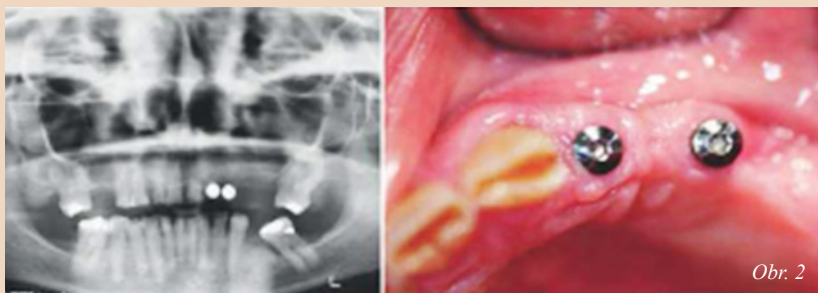
Obr. 2: Vlevo: předoperační rentgenový snímek před implantací do oblasti 22, 23; vpravo: klinická situace 7. den po implantaci

Druhý případ ukazuje ošetření horní čelisti pomocí implantátů v redukovaném chrupu. V rámci zákroku byl navíc proveden sinus lift, aby se doplnilo chybějící množství kosti. Nápadné je rychlé a zánetu prosté hojení, jež si v mnoha případech může vyžádat více času (obr. 2).

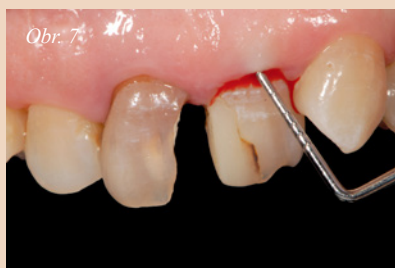
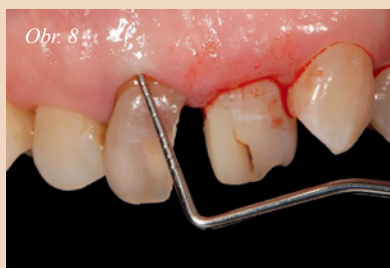
- Obr. 1: Pohled zpredu na úsměv pacientky před ošetřením
 Obr. 2: Fotografie před ošetřením zachycující okluzální vztah frontálních zubů
 Obr. 3: Fotografie horních frontálních zubů před ošetřením
 Obr. 4: Fotografie frontálního úseku horního zubního oblouku před ošetřením
 Obr. 5: Nakloněná osa zubu by vedla k neuspokojivému estetickému výsledku
 Obr. 6: Labiální strana náhrad by byla posunuta ventrálně
 Obr. 7: Hloubka gingiválního sulku při sondování kolem horního levého středního řezáku byla 3 mm
 Obr. 8: Hloubka gingiválního sulku při sondování kolem horního pravého středního řezáku byla 1 mm

Během dalšího vyšetření jsme zjistili, že pacientka má silný biotyp dásní s 3 mm hlubokým gingiválním sulkem kolem horního pravého postranního řezáku a horního levého středního řezáku a 1 mm kolem horního pravého středního řezáku (obr. 7, 8). V implantologii, jsou-li měkké tkáně kolem implantátu silného biotypu, se jako účinná metoda zlepšení estetického výsledku osvědčila úprava obrysu měkkých tkání vytvarováním pomocí provizorní pryskyřičné korunky určitého tvaru. Nicméně, v případě rekonstrukce defektních přirozených zubů není dostatek klinických důkazů, které

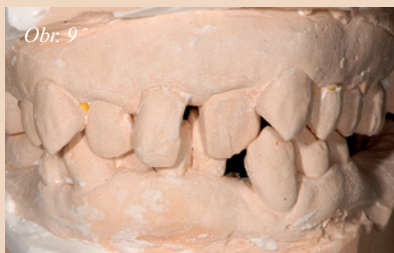
Obr. 9

Obr. 9: Pohled zpredu na model před ošetřením

Abychom získali náhled na očekávaný výsledek a měli vodítko pro celý postup, připravili jsme wax-up. Na modelu byly incizní hrany obou středních řezáků umístěny do optimální pozice ve vertikálním i horizontálním směru vzhledem k hranici červeně a sliznice dolního rtu. Podle různé hloubky gingiválního sulku při zachování biologické šířky bylo třeba posunout apikálním směrem okraj marginální gingivy horního pravého postranního řezáku o 2,5 mm, horního pravého středního řezáku o 0,7 mm a horního levého středního řezáku o 2,5 mm. Nové korunky budou angulovány labiálně o 1,5 až 2 mm, aby palatinálně skloněné kořeny nerušily estetický výsledek (obr. 9–14).

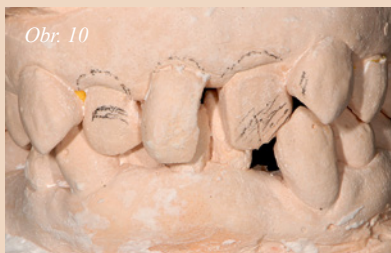
Obr. 10

Obr. 10: Na modelu byl vyznačen průběh gingivy

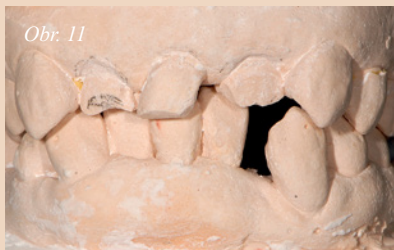
Obr. 11

Obr. 11: Gingivální obrys byl upraven na modelu

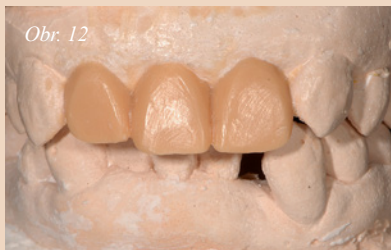
Obr. 12

Obr. 12: Wax-up zachycující gingivální okraj posunutý nahoru

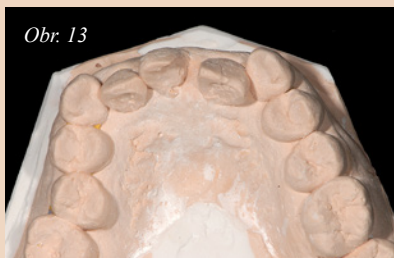
Obr. 13

Obr. 13: Pohled na okluzi diagnostického modelu

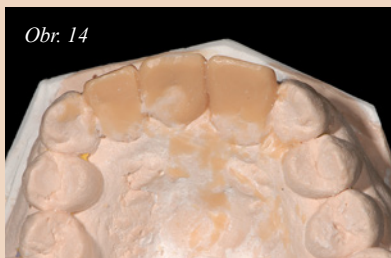
Obr. 14

Obr. 14: Wax-up zachycující labiálně posunutě náhrady

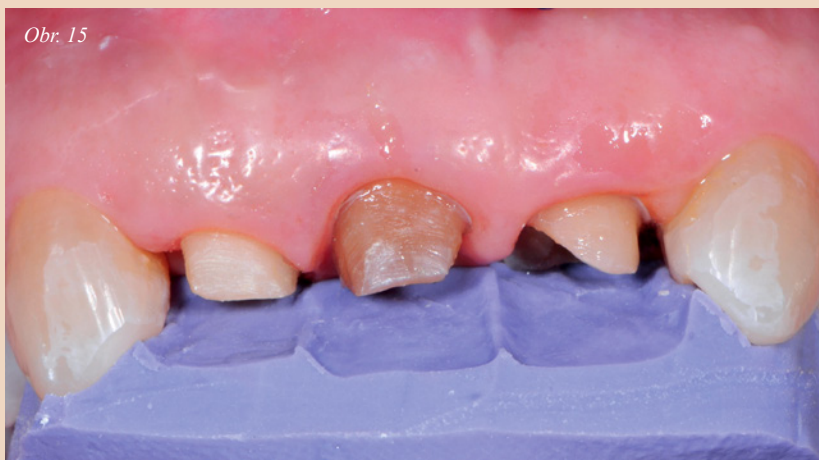
Obr. 15

Obr. 15, 16: Preparace zubů se řídila silikonovým klíčem

Podle wax-up byly vyrobeny dva silikonové klíče. Jeden z klíčů byl oříznut v labiolingválním směru, aby se podle něj řídila preparace pilířových zubů. Okraj náhrad byl navržen 0,5 mm subgingiválně (obr. 15–17). Provizorní náhrady by měly být vyrobeny podle druhého silikonového klíče, na kterém již bude jasně viditelné zlepšení estetického výsledku. Nicméně tvar provizorních náhrad byl navržen tak, aby krčkové partie korunek překrývaly gingivu labiálně. Po dlouhé době remodelace a regenerace bude teprve určen tvar ošetřovaných přirozených zubů (obr. 22, 23). Současně byly zhotoveny otisky pro nepřímé kořenové

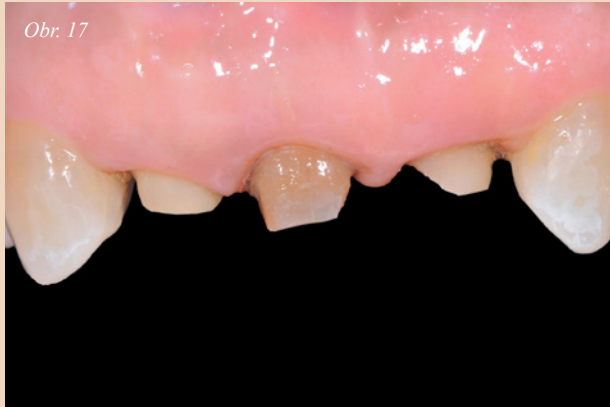
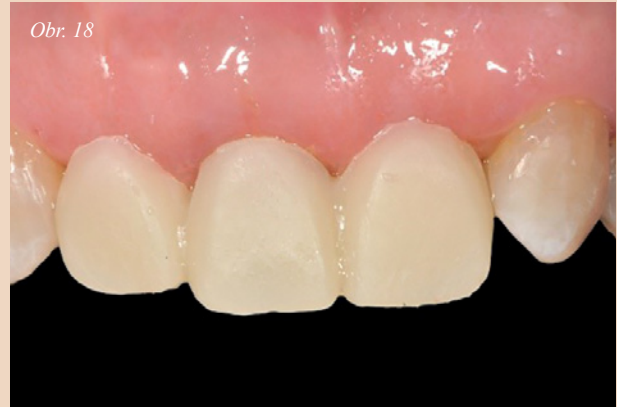
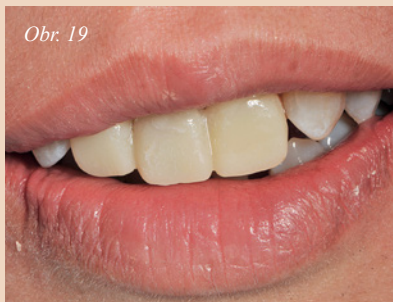
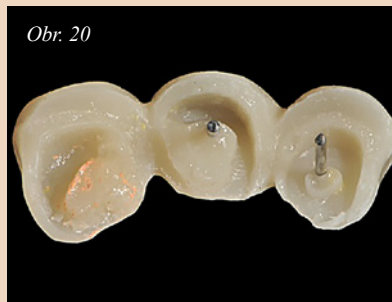
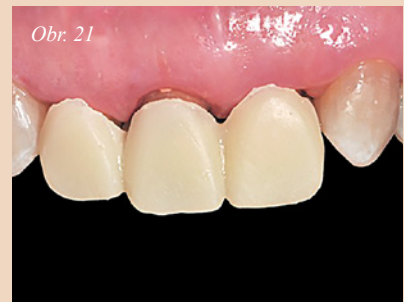
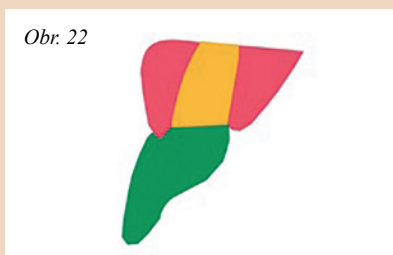
- Obr. 17: Hotová preparace zubů
 Obr. 18: Provizorní náhrady replikující diagnostickou voskovou modelací
 Obr. 19: Provizorní náhrady nasazené v ústech
 Obr. 20, 21: Gingiva byla překryta labiálně extendovaným okrajem provizorních náhrad
 Obr. 22: Gingiva byla překryta labiálním okrajem provizorních náhrad (schematický nákres)
 Obr. 23: Provizorní náhrady vypadaly, jako by se z gingiválního sulku právě prořezaly (schematický nákres)
 Obr. 24: Dva týdny po nasazení provizorních náhrad se začal gingivální obrys předběžně remodelovat a obnažil se okraj piliřových zubů
 Obr. 25: Nepřímá kořenová nástavba odlitá ze zlaté slitiny
 Obr. 26, 27: Druhé provizorní náhrady za účelem další remodelace gingiválního obrysu
 Obr. 28: Dva týdny po nasazení druhých provizorních náhrad došlo k další úpravě

Pacientka se dostavila na kontrolu dva týdny po nasazení provizorních náhrad. V té době ukázalo intraorální vyšetření recesy gingivy a obnažení okrajů preparace na labiální straně zubu 21 a zubu 12 (obr. 24). Okraje preparace u zubu 11 byly také viditelné a gingiva byla zdravá. Při tomto sezení byly umístěny kořenové nástavby (obr. 25) a byla provedena další preparace, kterou se posunuly schůdky apikálním směrem. Byly vyrobeny nové provizorní náhrady za účelem zvětšení konvexity krčkové části a posílení účinku tvarování gingiválního obrysu. Podle přání pacientky byly incizní hrany korunek zkráceny zhruba o 1 mm (obr. 26–27).

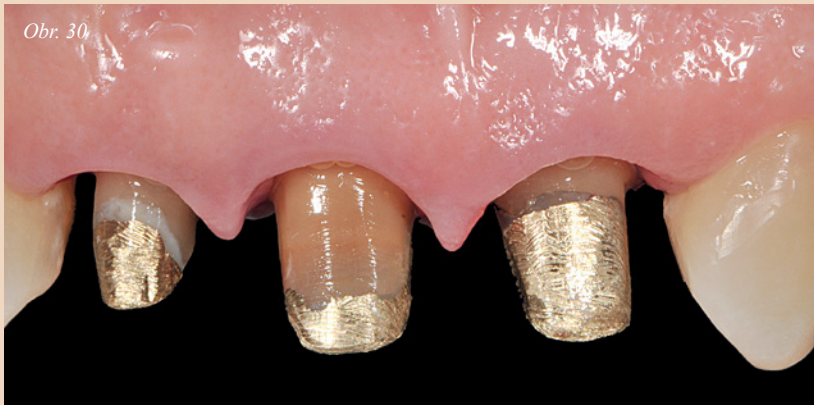
Obr. 29: Čtyři týdny po nasazení druhých provizorních náhrad – vztah gingivy a okraje korunek byl uspokojivý

Obr. 30: Jakmile byly odstraněny druhé provizorní náhrady, bylo vidět ideální gingivální obrys

Dva týdny po nasazení nových provizorních korunek se pacientka vrátila na naši kliniku k dalšímu ošetření. V té době pacientka vyjádřila spokojenost jak s gingivální estetikou, tak s pozicí incizních hran (obr. 29). Po odstranění provizorních korunek byl obrys gingiválních tkání kolem pilířových zubů podobný měkkým tkáním kolem dentálních implantátů. Pro výrobu hlavního modelu byl zhotoven definitivní otisk, který by měl přesně reprodukovat průběh gingivy (obr. 30–32). Na základě hlavního modelu byly vyrobeny definitivní celokeramické korunky.

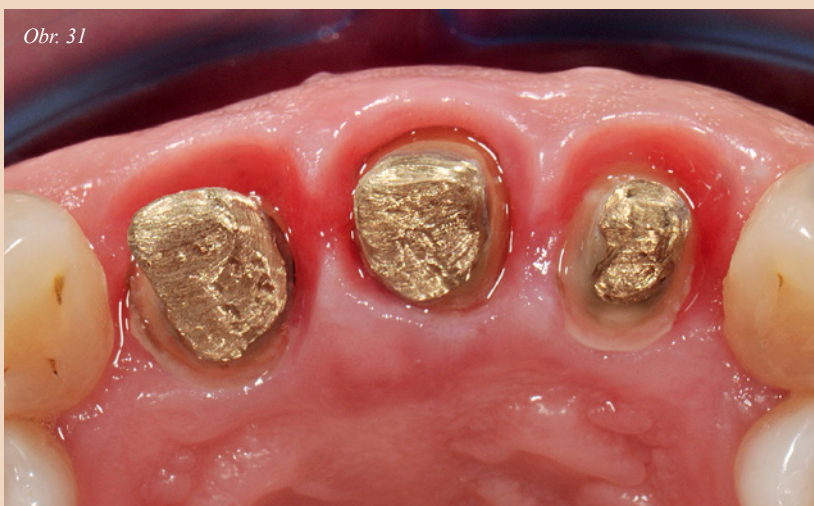
Obr. 31: Obvodová gingiva kolem piliřových zubů

Obr. 32: Kolem zubů 12 a 11 nebyl vytvořen běžný schůdek

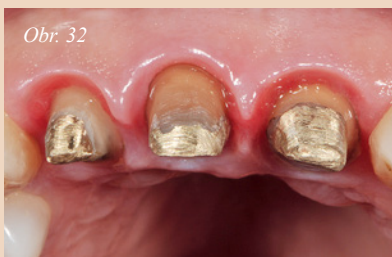
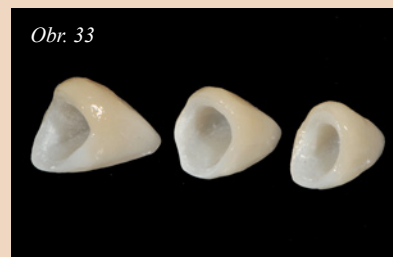
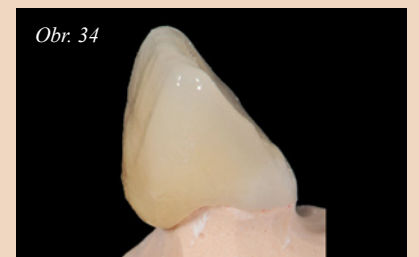
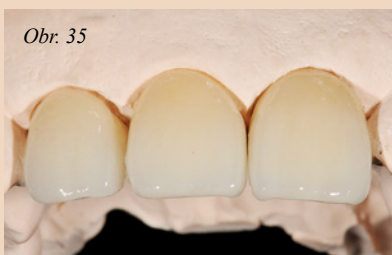
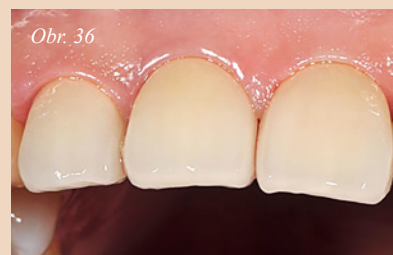
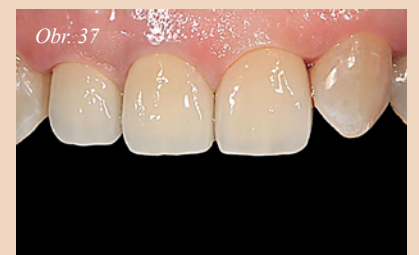
Obr. 33, 34: Náhrady vykazující značnou transgingivální konvexitu

Obr. 34, 35: Transgingivální obrys náhrady odpovídal gingiválnímu obrysu na modelu

Obr. 36: Transgingivální obrys náhrady odpovídal gingiválnímu obrysu v ústech

Obr. 37: Definitivní náhrada nasazená ve frontálním úseku horního zubního oblouku

Jakmile byly dokončeny definitivní náhrady, bylo zřetelně vidět transgingivální obrysy korunek, které byly konzistentní s tvarem gingiválních uzávěrů kolem pilířových zubů na hlavním modelu (obr. 33–35). Během zkoušky v ústech bylo pečlivě zkontrolováno dosednutí okrajů

korunek, tvar a body kontaktů, soulad transgingiválních obrysů náhrad a gingivální tkáň kolem pilířových zubů. Krčkový profil náhrad by měl udržet tvar gingivy, ale neměl by na ni tlačit, aby si gingiva zachovala své zdraví a obrys měl dlouhou životnost (obr. 36–38).

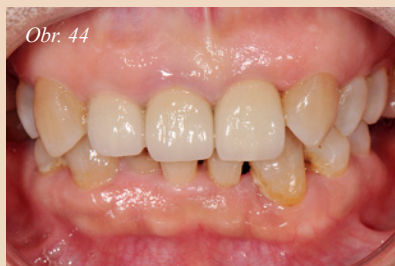
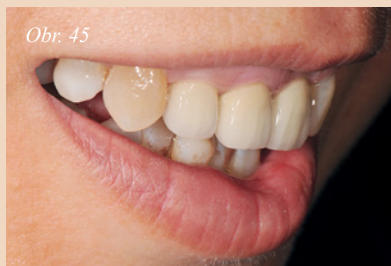
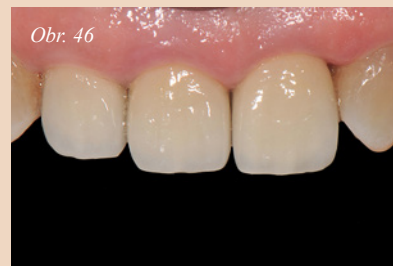
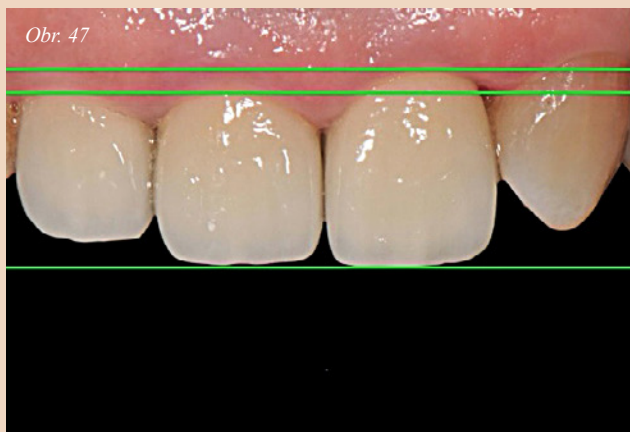
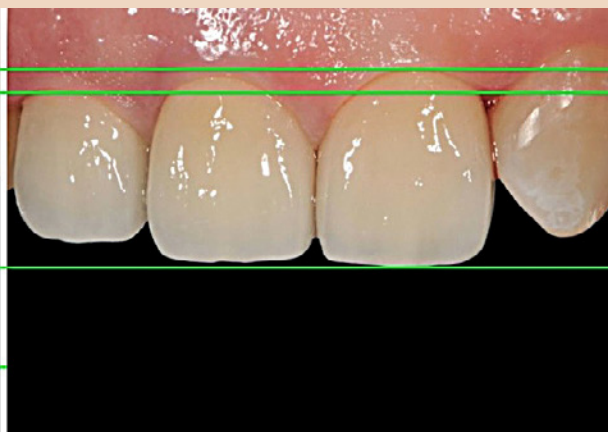
Obr. 44: Gingiva kolem zubů 21, 11 a 12 byla zdravější než gingiva kolem ostatních zubů – fotografie byla pořízena sedm let po ošetření

Obr. 45, 46: Kontrola po sedmi letech zjistila, že gingiva u horních frontálních zubů byla zdravá

Obr. 47: Srovnáme-li fotografii sedm let po ošetření (vlevo) s fotografií bezprostředně po ošetření (vpravo), je gingivální obrys a pozice gingivy kolem zubů 21 a 12 jednoznačně stabilní

Pacientka se bohužel nedostavila na žádoucí z dalších kontrol, přišla až sedm let po nasazení definitivních náhrad. Při této návštěvě vyšetření odhalilo nežádoucí stav dutiny ústní s Debrisorvým indexem (+) a indexem zubního kamene (++) . Gingiva byla mírně zarudlá a oteklá. Zdraví gingivy kolem zubů 21, 11 a 12
