세계적 치과학 신문 · 한국판

No. 3+4 VOL. 8

# 결손된 하악 절치를 임플란트로 수복하기

# 파절된 기구의 제거: 2개의 케이스 리포트

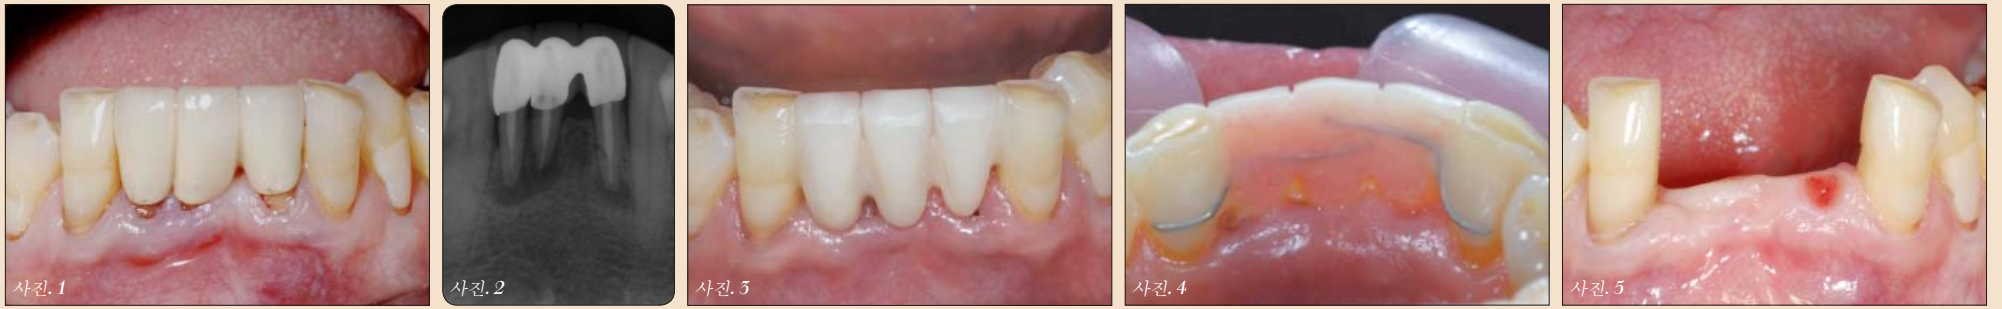
사진. 1: 수술 전.—사진. 2: 수술 전 peri-apical 엑스레이 사진.—사진. 3: Resin-bonded provisional restoration.—사진. 4: 설측에서 본 모습.—사진. 5: 발치 12주 후.

67세 여성 환자가 하악 전치부의 간헐적인 박동성 동통을 주소로 내원했다. 이 환자의 병력은 도움이 되지 않았다. 임상 진찰과 방사선 사진을 통해 #23,25,26번 치아에서 치근단 주위 병소 2곳이 확인되었다 (사진. 1 & 2).

환자는 #24번 치아를 15년 전에 발치했다고 말했다. 절치는 보존 불가능했기 때문에 발치를 하기로 치료 계획을 세웠다. 치근단 주위 병소의 크기와 진행 기간 때문에, 임플란트 식립을 늦추기로 했다. Periostome으로 치아를 조심스럽게 빼서 외상없이 발치했으며, 얇은 facial bone을 보존했다. Wire-embedded 임시 보철물을 제작하여 flowable resin으로 인접 견치에 붙였다 (사진. 3 & 4). 10주의 회복 기간 후, 임시 보철물이 제거되었다. 두 개의 하악 견치 사이의 거리는 15 mm로 측정되었다 (사진. 5).

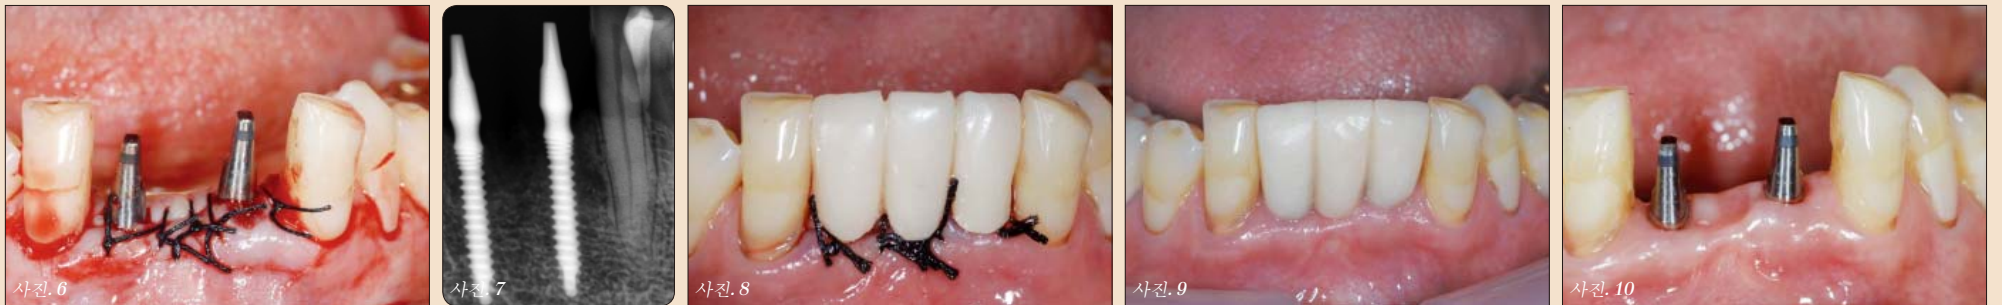
사진. 6: 임플란트 식립.—사진. 7: 임플란트 식립 시 찍은 Peri-apical 엑스레이 사진.—사진. 8: 임시 보철물 즉각 장착.—사진. 9: 임시 보철물 조정.—사진. 10: 임플란트 식립 8주 후.

치조정 절개 (crestal incision)를 하고, alveolar crest of bone을 노출시키기 위해 limited soft-tissue flap이 반영되었다. 이런 방법을 통해 환자는 수술 후 부종과 불편함의 감소를 경험하게 된다. 충분한 세척과 함께 1.6 mm 트위스트 드릴을 1,500 rpm의 속도로 사용하여 골절단술을 시행했다. 골절단술 시행 시, 트위스트 드릴의 angulation을 주의깊게 모니터링했다. 임플란트 시술 부위 형성을 마친 후, internal bony walls을 시각적, 촉각적으로 검사하여 cervical 부위에 어떠한 천공이나 열개(dehiscence)도 없음을 확인했다. 직경 2.5 mm의 임플란트 (MS implant, Osstem) 두 개를 최적의 3-D position에 배치하고 수동 토크 렌치(manual torque wrench)로 25 Ncm의 토크를 가했다. Transmucosal 부위의 윗 모서리(superior margin)가 연조직 변연에서 2 mm apical에 위치되었다 (사진. 6 & 7). 임플란트 식립이 끝나자마자 바로 chairside에서 아크릴 레진과 사전 제작된 임시 지대주(temporary abutments)를 이용하여 임시 보철물을 제작했다.

들어가도록 체결했다 (사진. 8 &

9). 이것은 시멘트가 임플란트 fixture와 연조직 사이의 갭으로 흘러 들어갈 위험성을 없애주었다. 임시 보철물은 중심 교합 접촉이나

편심 교합 접촉이 없었다. 환자에게 8주간 임플란트를 사용하지 않도록 교육했다. 2달 간의 회복 기간 후, friction-fit impression caps을

사용하여 최종 인상 채득을 했다 (사진. 10 & 11). Working cast에서 최종 보철물을 제작하고 중심 교합과 excursive movement에서

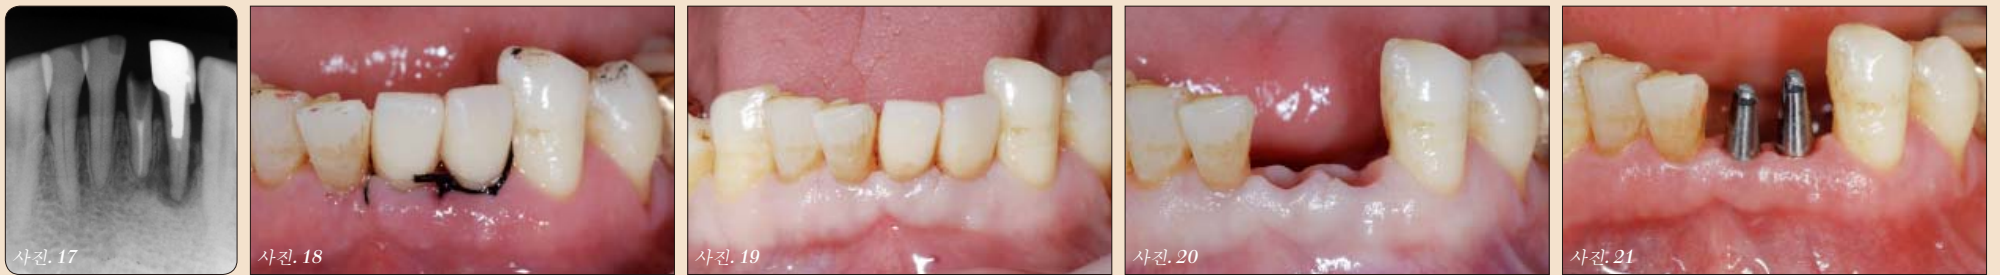
사진. 17: 수술 전 엑스레이 사진.—사진. 18: #25번, #24번 치아 발치 후 Resin-bonded provisional restoration.—사진. 19: 발치 11주 후.—사진. 20: Ovate pontics로 치간 유두 보존.— 사진. 21: 임플란트 식립 8주 후.

58세의 남성 환자가 #23, 24번 치아의 심한 흔들림과 치근단 주위 병소를 주소로 내원했다 (사진. 17). 발치 후 즉시 임시 보철물을 제작하여 인접 자연치에 붙였다 (사진. 18). 임시 보철물은 11주간 부착되었으며, ovate pontics로 치간 유두를 보존했다 (사진. 19 & 20).

#22번 치아와 #25번 치아 사이의 간격은 8mm로 측정되었으며, 2.5 mm 직경의 임플란트 2개를 식립했다. Transmucosal 부위의 윗 모서리는 치은 연하에 위치되었으며, 충분한 incisal clearance를 확보하기 위해 지대주의 높이를 줄였다 (사진. 21). 제한된 치아 간격 때문에, impression caps을 조정했다 (사진. 22). 인상 채득 시, 임플란트 fixtures에 과도한 압력이 가해지는 것을 방지하기 위해 indexing jig를 사용했다 (사진. 23). 조정된 캐스트를 만들고 최종 보철물을 제작했다. 11개월 후 시행된 임상 평가와 방사선 사진을 통해 우수한 심미성과 임플란트 주위에 심각한 골소실이 없음이 확인되었다 (사진. 24).

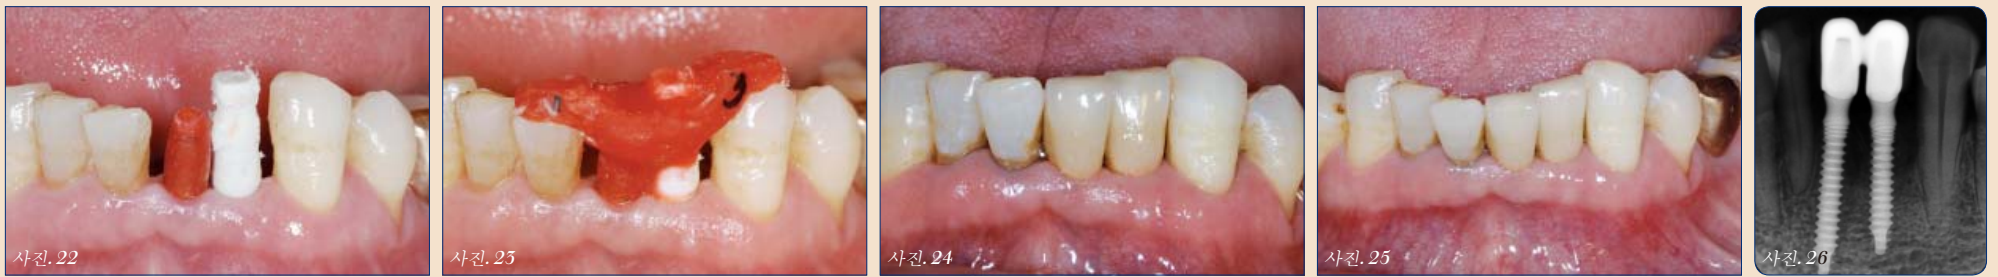
사진. 22: 조정된 impression caps.—사진. 23: Indexing jig.—사진. 24: 최종 보철물.—사진. 25: 11개월 추적 검사.—사진. 26: Peri-apical 엑스레이 사진.

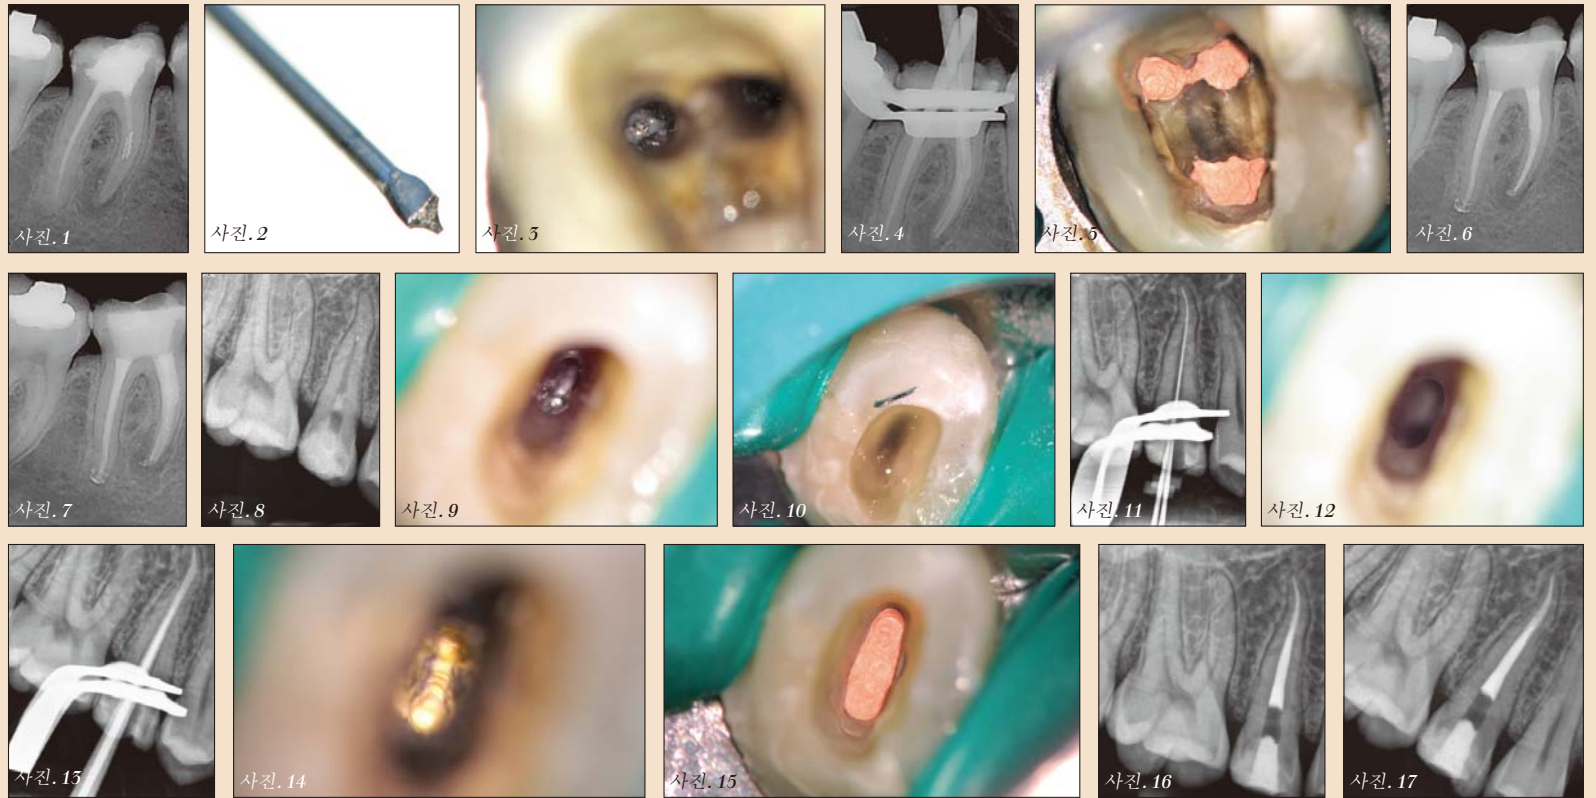
사진. 1: Mesial root에 있는 두 개의 파절된 기구를 보여주는 진단 방사선 사진..—사진. 2: 기구 위로 plateau를 만들기 위해 개조된 Gates-Glidden 바.— 사진. 3: 파절된 기구 중 하나.—사진. 4: Gutta-percha cone 피팅.—사진. 5: Gutta-percha로 밀폐한 후의 치수강.—사진. 6: 최종 방사선 사진 (parallel).— 사진. 7: 최종 방사선 사진 (angled).—사진. 8: Apex로부터 5mm 위치에 있는 파절된 기구를 보여주는 진단 방사선 사진.—사진. 9: 파절된 기구.— 사진. 10: 제거 후 분리된 파일.—사진. 11: 근관장 측정.—사진. 12: Deep apical split.—사진. 13: Gutta-percha cone 피팅.— 사진. 14: Gutta-percha로 Apical 밀폐.—사진. 15: Gutta-percha로 밀폐 완료 후 치수강.—사진. 16: 최종 방사선 사진 (parallel).—Fig. 17: 최종 방사선 사진 (angled).

치료를 시작하기 전에 진단 방사선 사진을 새로 찍었다. 이 케이스에서, 진단 방사선 사진(사진. 1)을 통해 mesial root의 각 mesial canal마다 1개씩, 총 2개의 파절된 기구가 있음을 알 수 있었다. 그 후, 러버댐으로 치아를 분리하고 coronal filling을 제거했다. Straight-line access를 확보했으며, 이는 파절된 기구를 보고 기구에 도달하기 위한 필수적 조치였다. Gates-Glidden 바 (DENTSPLY Maillefer)를 사용하여 관상 쪽에서 mesial orifices를 확대했다.

Mesio-buccal canal에 있는 기구에 도달한 후, size 3 Gates-Glidden 바의 팁을 제거하여 바를 개조했다(사진. 2). 이 방법으로, 기구 위로 플랫폼을 만들 수 있는 날카로운 바를 얻었다. 이 때, 기구가 선명하게 보였다(사진. 3). 초음파를 이용하여 파편을 느슨하게 만들었다. ProUltra tips (DENTSPLY Mail - lefer), 지르코늄과 티타늄이 여기에 사용되었다.

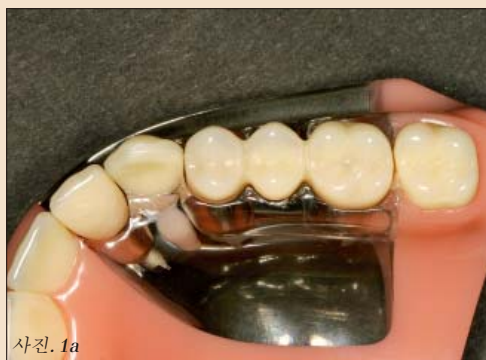
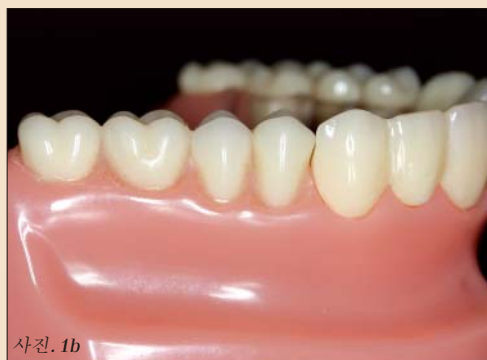
사진. 1a

이 프리젠테이션에 사용할 수 있는 혈집거나, 손상된 브릿지를 가진 환자를 만나지 못했기 때문에, 이 테크닉을 설명하는데 도움이 되는 이미지를 제공해주는 환자 교육용 모델을 사용했다(사진. 1a & b). 사진 2는 임플란트의 위치를 보여준다.

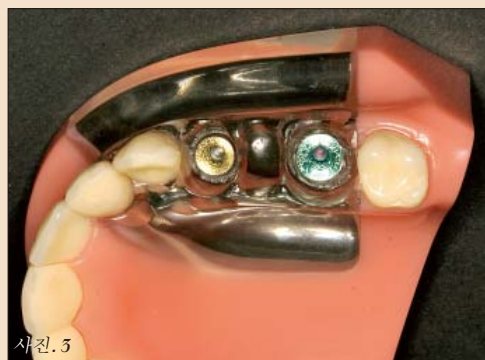
사진. 3

테크닉의 중심 요소이다(사진. 3). 인상용 코핑(impression copings)의 long screws(사진. 4), 또는 long laboratory screws를 임플란트 analoges에 연결한다(사진. 5a & b). Cast를 periphery 왁스로 block out 하여 장치 제작을 위한 거푸집으로 사용한다(사진. 6a-c). 보철물 양쪽으로 최소한 치아 하나씩을 왁스로 커버해야 한다.

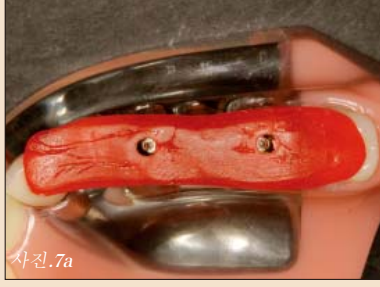
사진. 7b

Model과 스크류에 바셀린이나 수성 윤활제를 발라준다. 인접 교합면을 커버하고, 임플란트 analoges의 스크류를 감싸기 위해서는 자가 중합형 레진이나 광중합 레진이 Cast에 적합하다(사진. 7a & b).

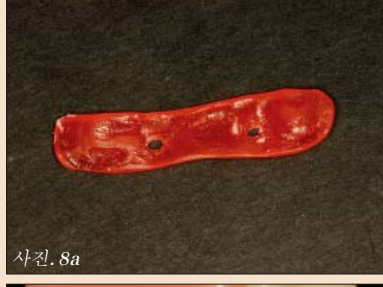
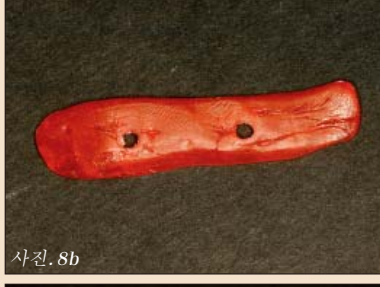
사진. 8a

본인은 GC pattern 레진 사용을 선호하며, 레진에 스크류가 고착되기 전, 중합 후반부에 스크류를 제거한다. 재료가 준비되면, 다듬고 연마한 후(사진. 8a & b) model에서의 안정성을 확인한다. 필요한 경우, 보충 재료를 추가할 수 있다.

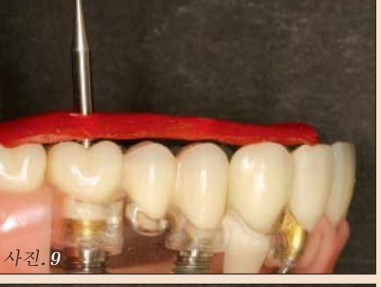
사진. 9

보철물의 stone model이 있을 경우, 장치의 안정성을 확인하고 보철물과 장치 사이에 접촉이 없음을 평가하기가 편하다(사진. 9). 적절한 적합성을 보장하기 위해 필요할 경우 음각면(intaglio surface)을 조정한다.

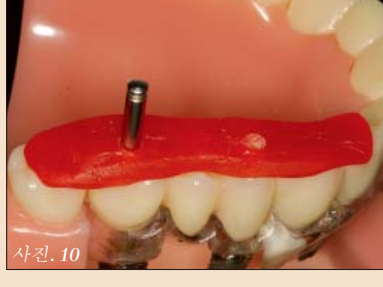
사진. 10

Access hole을 뚫는데 적합한 위치를 시각적으로 보여주는 이 아크릴 레진 유도 장치를 사용함으로써 chairside 과정이 간단해진다. 원칙적으로, 도재는 충분한 세척을 해주면서 고속 다이아몬드 바로 제거해야 한다. 이 경우, 본인은 라운드형 다이아몬드 바를 즐겨 사용하는데, 그 이유는 porcelain chipping을 유발할 가능성이 낮기 때문이다. 보철물이 금속 도재일 경우, 소형 라운드 카바이드 바로 먼저 금속 하부구조를 관통시켜야 한다. 이어서, 필요할 경우 금속 절단용 텅스텐 카바이드 바로 액세스를 확대한다. 사진 10은 스크류드라이버가 가이드를 통과하여 abutment screw에 도달한 것을 보여준다. 사진 11a와 b는 over-preparation없이 정확한 preparation을 보여준다.
