DENTAL TRIBUNE

결손된 하악 절치를 임플란트로 수복하기

파절된 기구의 제거: 2개의 케이스 리포트

시멘트 접착된 임플란트 보철물을 제거하는 간단한 방법

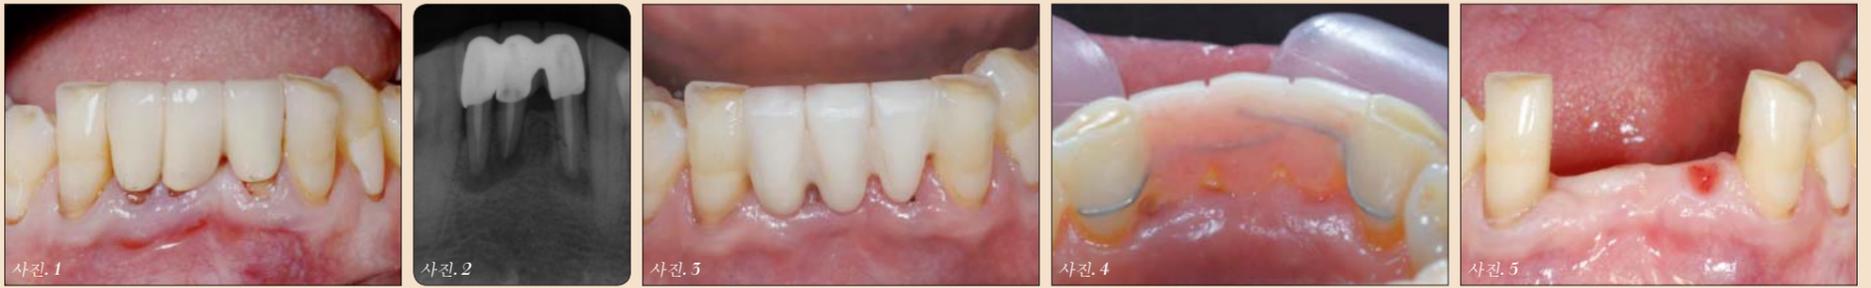
사진. 1: 수술 전.—사진. 2: 수술 전 peri-apical 엑스레이 사진.—사진. 3: Resin-bonded provisional restoration.—사진. 4: 설측에서 본 모습.—사진. 5: 발치 12주 후.

67세 여성 환자가 하악 전치부의 간헐적인 박동성 동통을 주소로 내원했다. 이 환자의 병력은 도움이 되지 않았다. 임상 진찰과 방사선 사진을 통해 #23,25,26번 치아에서 치근단 주위 병소 2곳이 확인되었다 (사진. 1 & 2).

환자는 #24번 치아를 15년 전에 발치했다고 말했다. 절치는 보존 불가능했기 때문에 발치를 하기로 치료 계획을 세웠다. 치근단 주위 병소의 크기와 진행 기간 때문에, 임플란트 식립을 늦추기로 했다. Periostome으로 치아를 조심스럽게 빼서 외상없이 발치했으며, 얇은 facial bone을 보존했다. Wire-embedded 임시 보철물을 제작하여 flowable resin으로 임시 접착 견치에 붙였다 (사진. 3 & 4). 10주의 회복 기간 후, 임시 보철물이 제거되었다. 두 개의 하악 견치 사이의 거리는 15 mm로 측정되었다 (사진. 5).

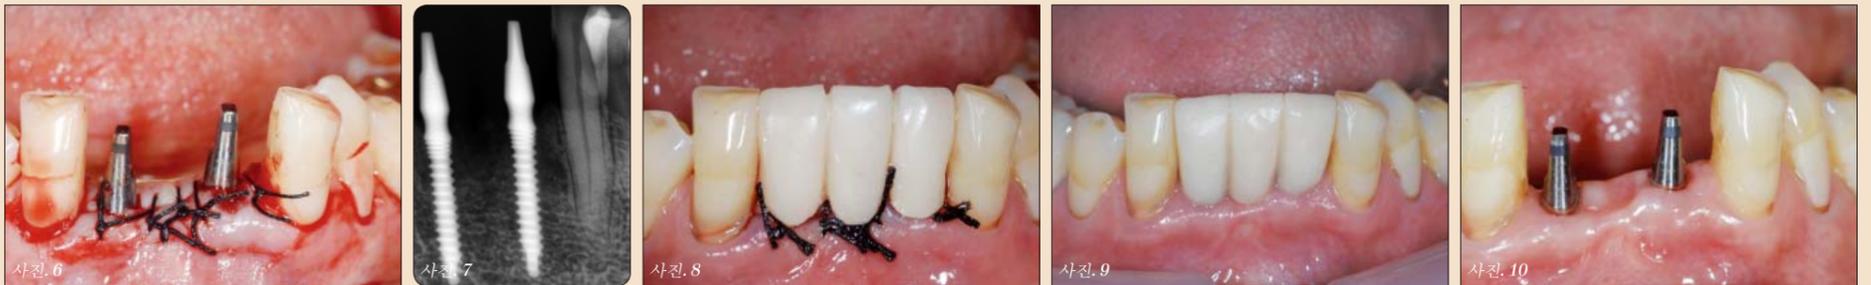
사진. 6: 임플란트 식립.—사진. 7: 임플란트 식립 시 찍은 Peri-apical 엑스레이 사진.—사진. 8: 임시 보철물 즉각 장착.—사진. 9: 임시 보철물 조정.—사진. 10: 임플란트 식립 8주 후.

치조정 절개 (crestal incision)를 하고, alveolar crest of bone을 노출시키기 위해 limited soft-tissue flap이 반영되었다. 이런 방법을 통해 환자는 수술 후 부종과 불편함의 감소를 경험하게 된다. 충분한 세척과 함께 1.6 mm 트위스트 드릴을 1,500 rpm의 속도로 사용하여 골절단술을 시행했다. 골절단술 시행 시, 트위스트 드릴의 angulation을 주의깊게 모니터링했다. 임플란트 시술 부위 형성을 마친 후, internal bony walls을 시각적, 촉각적으로 검사하여 cervical 부위에 어떠한 천공이나 열개(dehiscence)도 없음을 확인했다. 직경 2.5 mm의 임플란트 (MS implant, Osstem) 두 개를 최적의 3-D position에 배치하고 수동 토크 렌치(manual torque wrench)로 25 Ncm의 토크를 가했다. Transmucosal 부위의 윗 모서리(superior margin)가 연조직 변연에서 2 mm apical에 위치되었다 (사진. 6 & 7). 임플란트 식립이 끝나자마자 바로 chairside에서 아크릴 레진과 사전 제작된 임시 지대주(temporary abutments)를 이용하여 임시 보철물을 제작했다.

들어가지도록 체결했다 (사진. 8 &

9). 이것은 시멘트가 임플란트 fixture와 연조직 사이의 갭으로 흘러 들어갈 위험성을 없애주었다. 임시 보철물은 중심 교합 접촉이나

편심 교합 접촉이 없었다. 환자에게 8주간 임플란트를 사용하지 않도록 교육했다. 2달 간의 회복 기간 후, friction-fit impression caps을

사용하여 최종 인상 채득을 했다 (사진. 10 & 11). Working cast에서 최종 보철물을 제작하고 중심 교합과 excursive movement에서

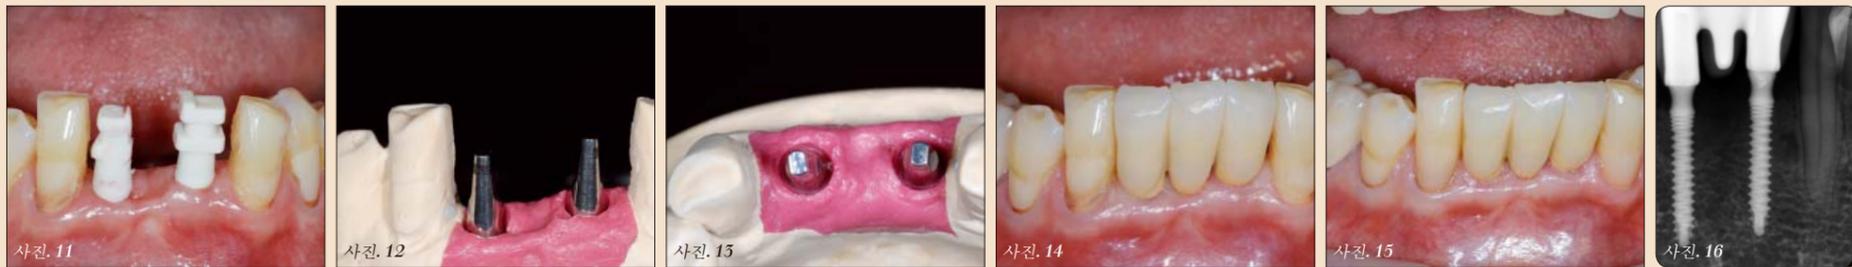
사진. 11: Friction-fit impression caps.—사진. 12: Working cast.—사진. 13: 위에서 본 모습.—사진. 14: 최종 보철물.—사진. 15: 15개월 추적 검사.—사진. 16: Peri-apical 스레이 사진.

약한 교합 접촉이 생기도록 조정했다 (사진. 12-14). 15개월 추적 검사에서 임상 평가 상으로 보철물 주위에서 최소한의 치은 변화가 확인되었고, 방사선 사진 상으로는 안정적인 horizontal bone level이 관찰되었다 (사진. 15 & 16).

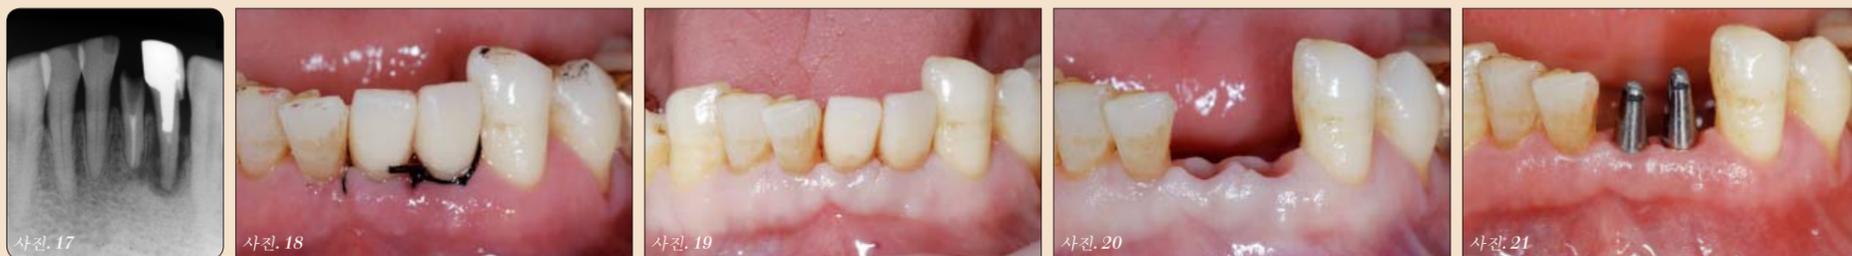
사진. 17: 수술 전 엑스레이 사진.—사진. 18: #25번, #24번 치아 발치 후 Resin-bonded provisional restoration.—사진. 19: 발치 11주 후.—사진. 20: Ovate pontics로 치간 유두 보존.— 사진. 21: 임플란트 식립 8주 후.

58세의 남성 환자가 #23, 24번 치아의 심한 흔들림과 치근단 주위 병소를 주소로 내원했다 (사진. 17). 발치 후 즉시 임시 보철물을 제작하여 인접 자연치에 붙였다 (사진. 18). 임시 보철물은 11주간 부착되었으며, ovate pontics로 치간 유두를 보존했다 (사진. 19 & 20).

#22번 치아와 #25번 치아 사이의 간격은 8mm로 측정되었으며, 2.5 mm 직경의 임플란트 2개를 식립했다. Transmucosal 부위의 윗 모서리는 치은 연하에 위치되었으며, 충분한 incisal clearance를 확보하기 위해 지대주의 높이를 줄였다 (사진. 21). 제한된 치아 간격 때문에, impression caps을 조정했다 (사진. 22). 인상 채득 시, 임플란트 fixtures에 과도한 압력이 가해지는 것을 방지하기 위해 indexing jig를 사용했다 (사진. 23). 조정된 캐스트를 만들고 최종 보철물을 제작했다. 11개월 후 시행된 임상 평가와 방사선 사진을 통해 우수한 심미성과 임플란트 주위에 심각한 골소실이 없음이 확인되었다 (사진. 24).

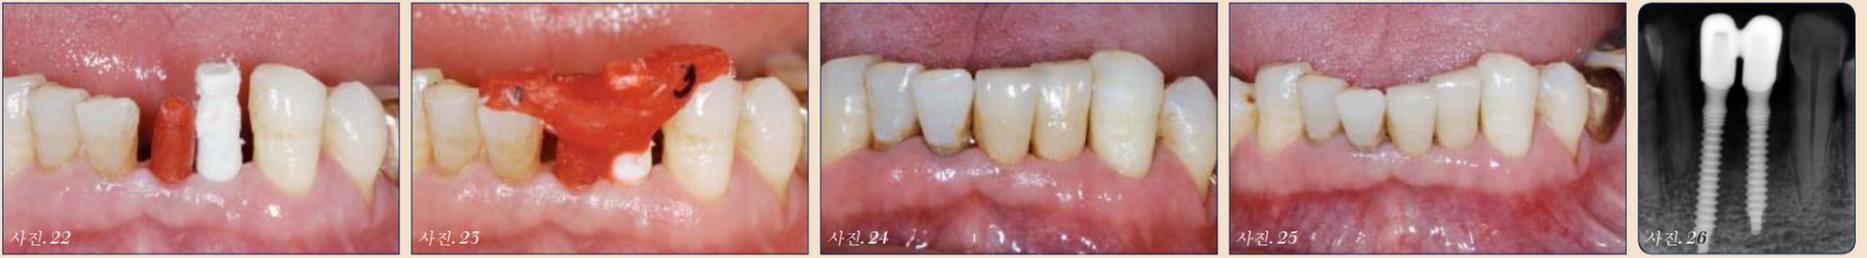
사진. 22: 조정된 impression caps.—사진. 23: Indexing jig.—사진. 24: 최종 보철물.—사진. 25: 11개월 추적 검사.—사진. 26: Peri-apical 엑스레이 사진.

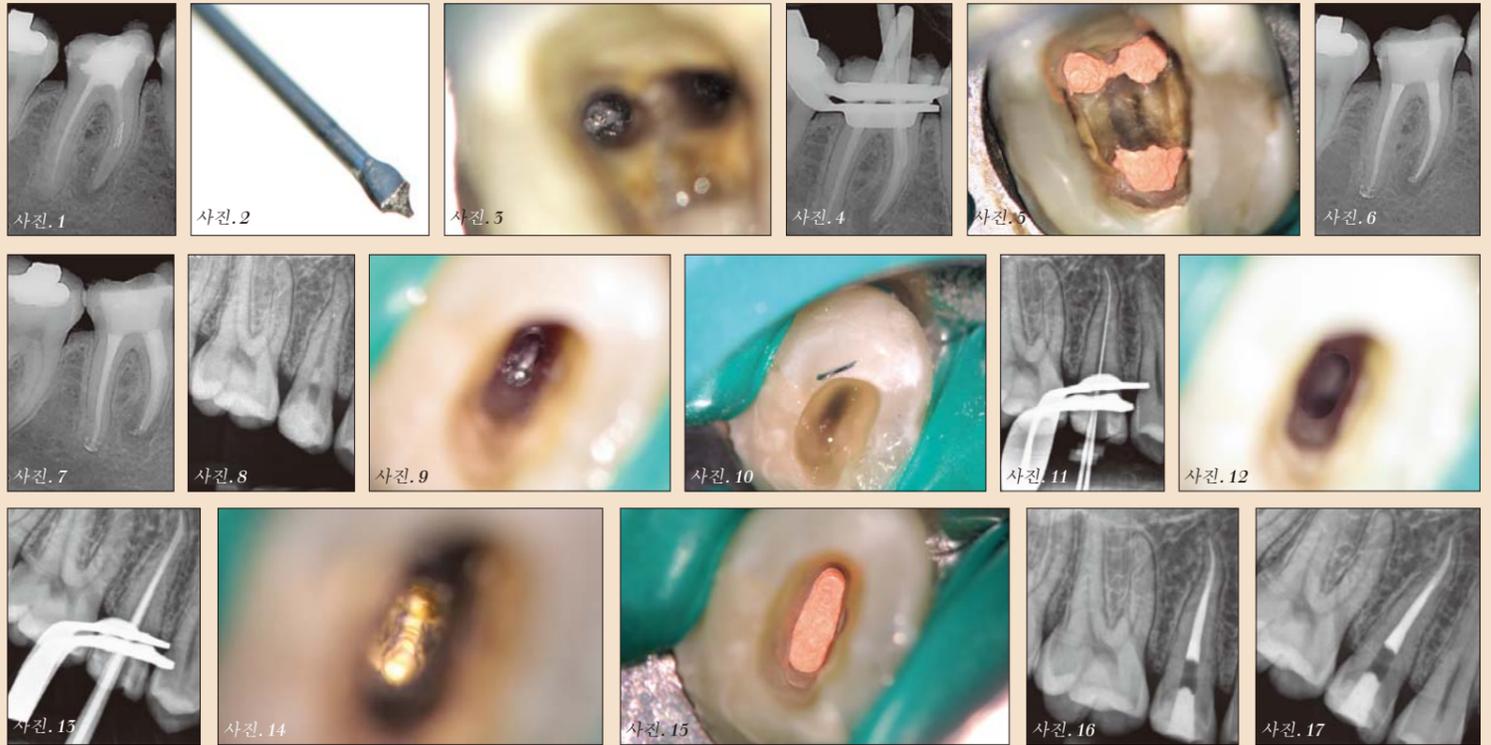
사진. 1: Mesial root에 있는 두 개의 파절된 기구를 보여주는 진단 방사선 사진..-사진. 2: 기구 위로 plateau를 만들기 위해 개조된 Gates-Glidden 바.- 사진. 3: 파절된 기구 중 하나.-사진. 4: Gutta-percha cone 피팅.-사진. 5: Gutta-percha로 밀폐한 후의 치수강.-사진. 6: 최종 방사선 사진 (parallel).- 사진. 7: 최종 방사선 사진 (angled).-사진. 8: Apex로부터 5mm 위치에 있는 파절된 기구를 보여주는 진단 방사선 사진.-사진. 9: 파절된 기구.- 사진. 10: 제거 후 분리된 파편.-사진. 11: 근관장 측정.-사진. 12: Deep apical split.-사진. 13: Gutta-percha cone 피팅.- 사진. 14: Gutta-percha로 Apical 밀폐.-사진. 15: Gutta-percha로 밀폐 완료 후 치수강.-사진. 16: 최종 방사선 사진 (parallel).-Fig. 17: 최종 방사선 사진 (angled).

치료를 시작하기 전에 진단 방사선 사진을 새로 찍었다. 이 케이스에서, 진단 방사선 사진(사진. 1)을 통해 mesial root의 각 mesial canal마다 1개씩, 총 2개의 파절된 기구가 있음을 알 수 있었다. 그 후, 러버댐으로 치아를 분리하고 coronal filling을 제거했다. Straight-line access를 확보했으며, 이는 파절된 기구를 보고 기구에 도달하기 위한 필수적 조치였다. Gates-Glidden 바 (DENTSPLY Maillefer)를 사용하여 관상 쪽에서 mesial orifices를 확대했다.

Mesio-buccal canal에 있는 기구에 도달한 후, size 3 Gates-Glidden 바의 팁을 제거하여 바를 개조했다(사진. 2). 이 방법으로, 기구 위로 플랫폼을 만들 수 있는 날카로운 바를 얻었다. 이 때, 기구가 선명하게 보였다(사진. 3). 초음파를 이용하여 파편을 느슨하게 만들었다. ProUltra tips (DENTSPLY Mail - lefer), 지르코늄과 티타늄이 여기에 사용되었다.

근관은 Elements Obturation Unit (SybronEndo)의 continuous wave of condensation technique에 따라 밀폐되었다. 밀폐 후 (사진. 5), glass-ionomer cement 임시 수복물을 장착했다 (Fuji IX GP Fast). 최종 방사선 사진 (사진. 6 & 7)을 parallel과 angled로 찍었다. 방사선 사진상으로 완벽하게 분리된 2개의 mesial canal이

보인다; 그러므로, 두 근관에서의 기구 제거는 성공적이었다. 이 케이스의 예후는 좋았으며, 환자는 최종적인 coronal restoration을 위해 일반 치과의에게 의뢰되었다.
