# DENTAL TRIBUNE

# 결손된 하악 절치를 임플란트로 수복하기

# 파절된 기구의 제거: 2개의 케이스 리포트

# 시멘트 접착된 임플란트 보철물을 제거하는 간단한 방법

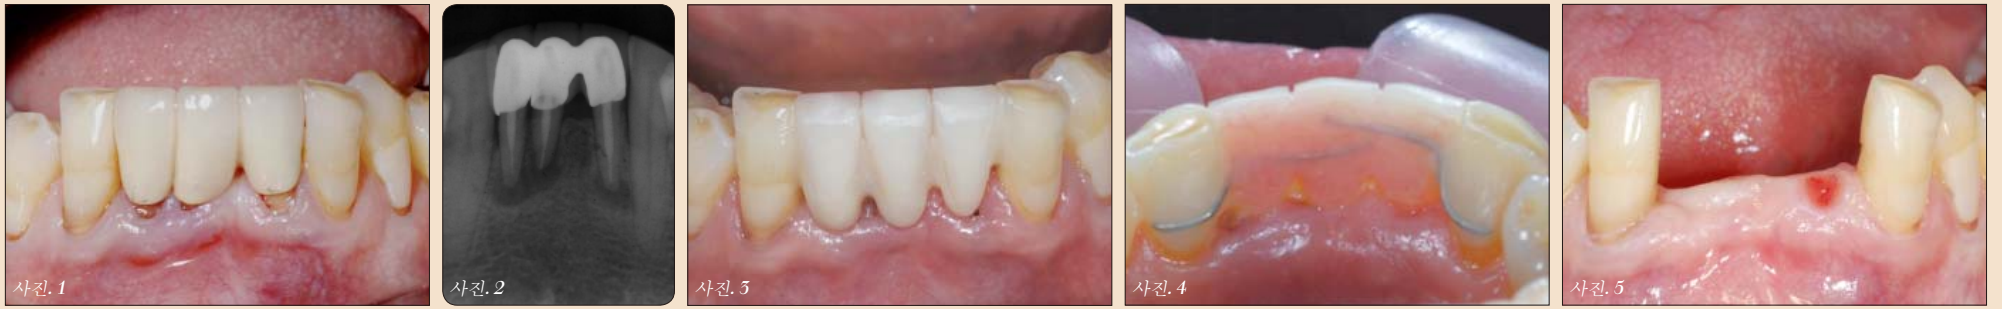
사진. 1: 수술 전.—사진. 2: 수술 전 peri-apical 엑스레이 사진.—사진. 3: Resin-bonded provisional restoration.—사진. 4: 설측에서 본 모습.—사진. 5: 발치 12주 후.

67세 여성 환자가 하악 전치부의 간헐적인 박동성 동통을 주소로 내원했다. 이 환자의 병력은 도움이 되지 않았다. 임상 진찰과 방사선 사진을 통해 #23,25,26번 치아에서 치근단 주위 병소 2곳이 확인되었다 (사진. 1 & 2).

환자는 #24번 치아를 15년 전에 발치했다고 말했다. 절치는 보존 불가능했기 때문에 발치를 하기로 치료 계획을 세웠다. 치근단 주위 병소의 크기와 진행 기간 때문에, 임플란트 식립을 늦추기로 했다. Periostome으로 치아를 조심스럽게 빼서 외상없이 발치했으며, 얇은 facial bone을 보존했다. Wire-embedded 임시 보철물을 제작하여 flowable resin으로 인접 견치에 붙였다 (사진. 3 & 4). 10주의 회복 기간 후, 임시 보철물이 제거되었다. 두 개의 하악 견치 사이의 거리는 15 mm로 측정되었다 (사진. 5).

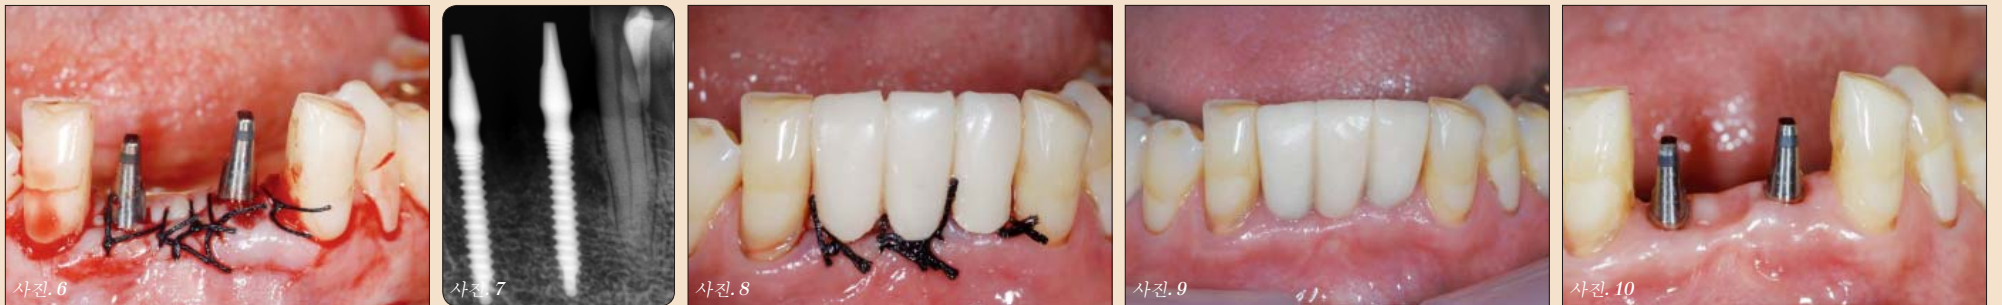
사진. 6: 임플란트 식립.—사진. 7: 임플란트 식립 시 찍은 Peri-apical 엑스레이 사진.—사진. 8: 임시 보철물 즉각 장착.—사진. 9: 임시 보철물 조정.—사진. 10: 임플란트 식립 8주 후.

치조정 절개 (crestal incision)를 하고, alveolar crest of bone을 노출시키기 위해 limited soft-tissue flap이 반영되었다. 이런 방법을 통해 환자는 수술 후 부종과 불편함의 감소를 경험하게 된다. 충분한 세척과 함께 1.6 mm 트위스트 드릴을 1,500 rpm의 속도로 사용하여 골절단술을 시행했다. 골절단술 시행 시, 트위스트 드릴의 angulation을 주의깊게 모니터링했다. 임플란트 시술 부위 형성을 마친 후, internal bony walls을 시각적, 촉각적으로 검사하여 cervical 부위에 어떠한 천공이나 열개(dehiscence)도 없음을 확인했다. 직경 2.5 mm의 임플란트 (MS implant, Osstem) 두 개를 최적의 3-D position에 배치하고 수동 토크 렌치(manual torque wrench)로 25 Ncm의 토크를 가했다. Transmucosal 부위의 윗 모서리(superior margin)가 연조직 변연에서 2 mm apical에 위치되었다 (사진. 6 & 7). 임플란트 식립이 끝나자마자 바로 chairside에서 아크릴 레진과 사전 제작된 임시 지대주(temporary abutments)를 이용하여 임시 보철물을 제작했다.

들어가도록 체결했다 (사진. 8 &

9). 이것은 시멘트가 임플란트 fixture와 연조직 사이의 갭으로 흘러 들어갈 위험성을 없애주었다. 임시 보철물은 중심 교합 접촉이나

편심 교합 접촉이 없었다. 환자에게 8주간 임플란트를 사용하지 않도록 교육했다. 2달 간의 회복 기간 후, friction-fit impression caps을

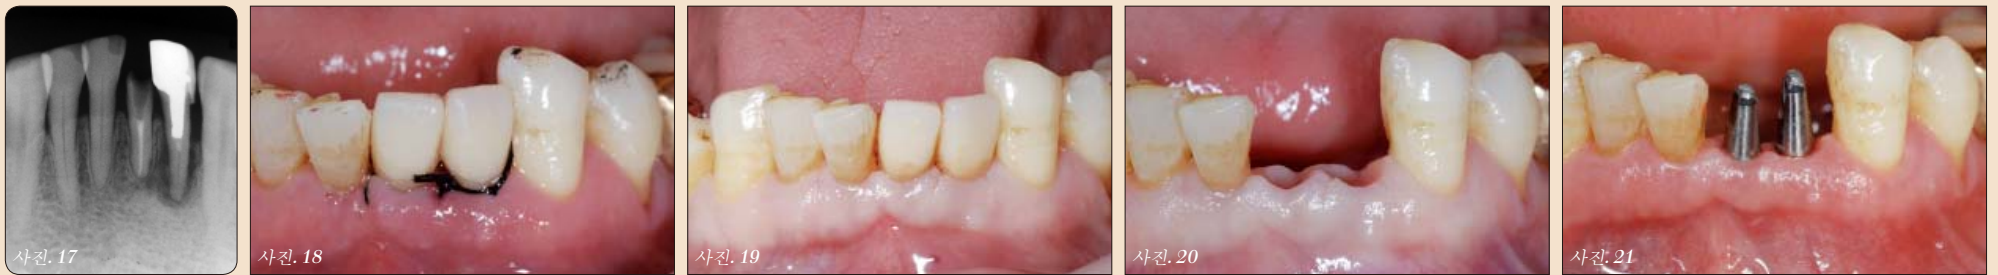
사진. 17: 수술 전 엑스레이 사진.—사진. 18: #25번, #24번 치아 발치 후 Resin-bonded provisional restoration.—사진. 19: 발치 11주 후.—사진. 20: Ovate pontics로 치간 유두 보존.— 사진. 21: 임플란트 식립 8주 후.

58세의 남성 환자가 #23, 24번 치아의 심한 흔들림과 치근단 주위 병소를 주소로 내원했다 (사진. 17). 발치 후 즉시 임시 보철물을 제작하여 인접 자연치에 붙였다 (사진. 18). 임시 보철물은 11주간 부착되었으며, ovate pontics로 치간 유두를 보존했다 (사진. 19 & 20).

#22번 치아와 #25번 치아 사이의 간격은 8mm로 측정되었으며, 2.5 mm 직경의 임플란트 2개를 식립했다. Transmucosal 부위의 윗 모서리는 치은 연하에 위치되었으며, 충분한 incisal clearance를 확보하기 위해 지대주의 높이를 줄였다 (사진. 21). 제한된 치아 간격 때문에, impression caps을 조정했다 (사진. 22). 인상 채득 시, 임플란트 fixtures에 과도한 압력이 가해지는 것을 방지하기 위해 indexing jig를 사용했다 (사진. 23). 조정된 캐스트를 만들고 최종 보철물을 제작했다. 11개월 후 시행된 임상 평가와 방사선 사진을 통해 우수한 심미성과 임플란트 주위에 심각한 골소실이 없음이 확인되었다 (사진. 24).

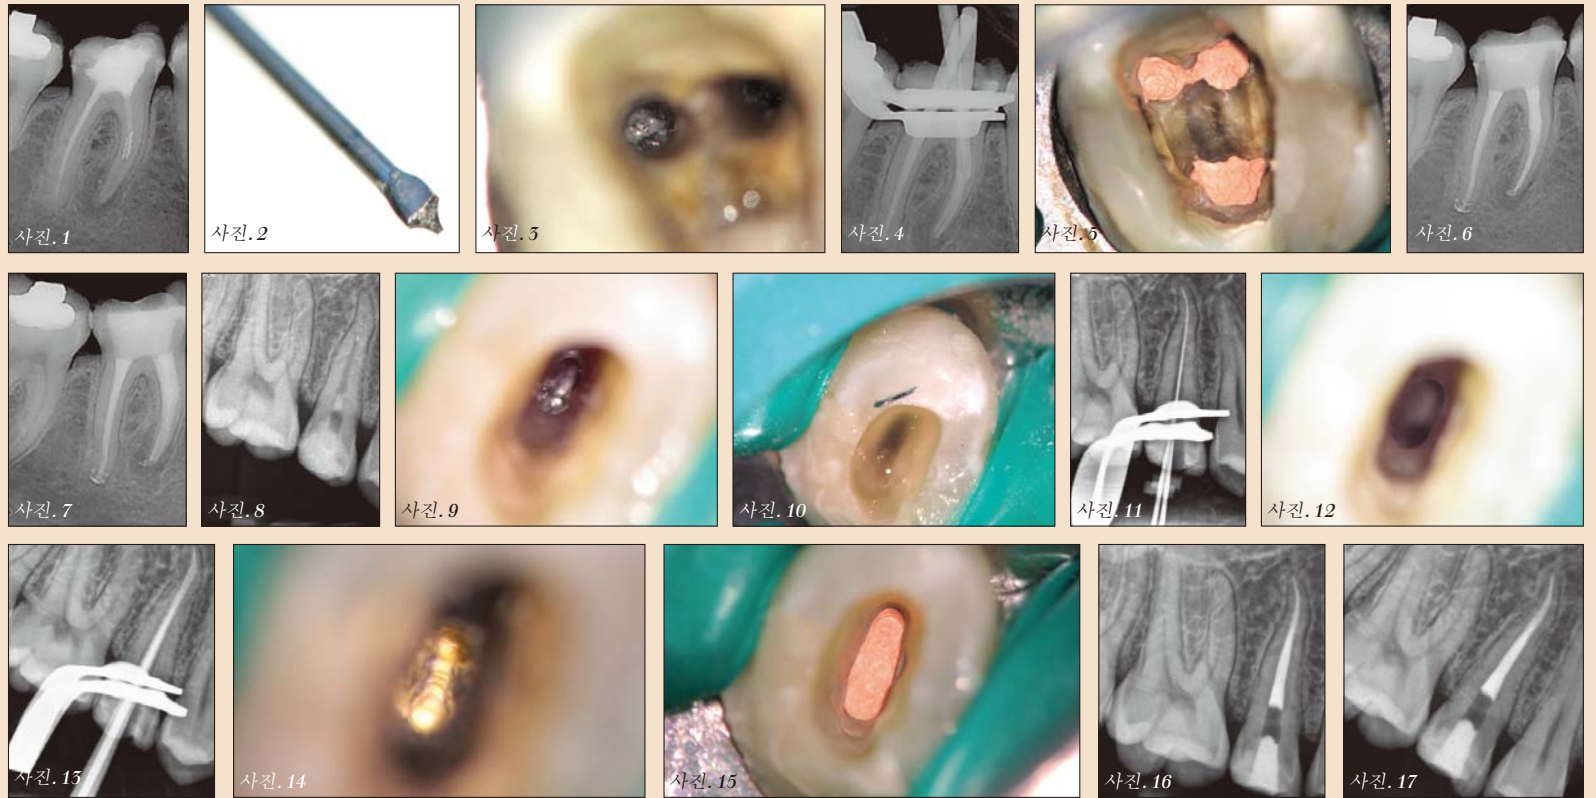
사진. 1: Mesial root에 있는 두 개의 파절된 기구를 보여주는 진단 방사선 사진..—사진. 2: 기구 위로 plateau를 만들기 위해 개조된 Gates-Glidden 바.— 사진. 3: 파절된 기구 중 하나.—사진. 4: Gutta-percha cone 피팅.—사진. 5: Gutta-percha로 밀폐한 후의 치수강.—사진. 6: 최종 방사선 사진 (parallel).— 사진. 7: 최종 방사선 사진 (angled).—사진. 8: Apex로부터 5mm 위치에 있는 파절된 기구를 보여주는 진단 방사선 사진.—사진. 9: 파절된 기구.— 사진. 10: 제거 후 분리된 파일.—사진. 11: 근관장 측정.—사진. 12: Deep apical split.—사진. 13: Gutta-percha cone 피팅.— 사진. 14: Gutta-percha로 Apical 밀폐.—사진. 15: Gutta-percha로 밀폐 완료 후 치수강.—사진. 16: 최종 방사선 사진 (parallel).—Fig. 17: 최종 방사선 사진 (angled).

치료를 시작하기 전에 진단 방사선 사진을 새로 찍었다. 이 케이스에서, 진단 방사선 사진(사진. 1)을 통해 mesial root의 각 mesial canal마다 1개씩, 총 2개의 파절된 기구가 있음을 알 수 있었다. 그 후, 러버댐으로 치아를 분리하고 coronal filling을 제거했다. Straight-line access를 확보했으며, 이는 파절된 기구를 보고 기구에 도달하기 위한 필수적 조치였다. Gates-Glidden 바 (DENTSPLY Maillefer)를 사용하여 관상 쪽에서 mesial orifices를 확대했다.

Mesio-buccal canal에 있는 기구에 도달한 후, size 3 Gates-Glidden 바의 팁을 제거하여 바를 개조했다(사진. 2). 이 방법으로, 기구 위로 플랫폼을 만들 수 있는 날카로운 바를 얻었다. 이 때, 기구가 선명하게 보였다(사진. 3). 초음파를 이용하여 파편을 느슨하게 만들었다. ProUltra tips (DENTSPLY Mail - lefer), 지르코늄과 티타늄이 여기에 사용되었다.

hydroxide paste를 제거했다. 기구 제거에 다시 초음파를 사용했다. 5분 후, mesio-buccal canal에 있던 파편이 제거되었다. 다시 5분이 지나자 mesio-lingual canal에 있던 기구도 제거되었다. Mesio-buccal canal에 있던 기구를 제거하는데 많은 시간이 소요된 데 반해서, mesio-lingual canal에 있던 기구를 제거하는 것은 의외로 쉬웠다.

이는 앞에서 언급했던 기구 제거 난이도의 범위에 관한 사실을 명백히 강조해준다. 2개의 파절된 기구를 모두 제거한 후, electronic apex locator (Root ZX Mini, Morita)로 양쪽 mesial canal의 근관장(working length)을 측정했다. 글라이드 패스(glide path)를 확보한 후, 먼저 ProTaper S1 (DENTSPLY Maillefer)으로 mesial canal을 성형했다. 3% sodium hypochlorite로 충분히 세척했다. 이어서, X-smart Easy endodontic motor (DENTSPLY Maillefer)에서 500 rpm으로 회전하는 size 25.06 ProFile (DENTSPLY Mail - lefer)을 사용하여 distal canal의 gutta-percha를 제거했다. Gutta-percha 연화에 화학 물질은 필요하지 않았다. Micro-Debriders (DENTSPLY Maillefer)로 근관벽에 남아있던 gutta-percha 찌꺼기를 긁어내어 제거했다. 모든 근관은 size 40.06 ProFile로 성형되었다. Final apical shaping에는 K-Flexo files (DENTSPLY Maillefer)이 사용되었다. 10% citric acid로 근관을 세척하여 도말층(Smear-layer)을 제거했다. 멸균생리식염수로 근관을 최종 세척했다. Tapered gutta-percha cones를 적합시키고(사진. 4) tug-back을 확인했다. Topseal (DENTSPLY Maillefer)을 근관 전색재로 사용했다.
