# DENTAL TRIBUNE

# 결손된 하악 절치를 임플란트로 수복하기

# 파절된 기구의 제거: 2개의 케이스 리포트

# 시멘트 접착된 임플란트 보철물을 제거하는 간단한 방법

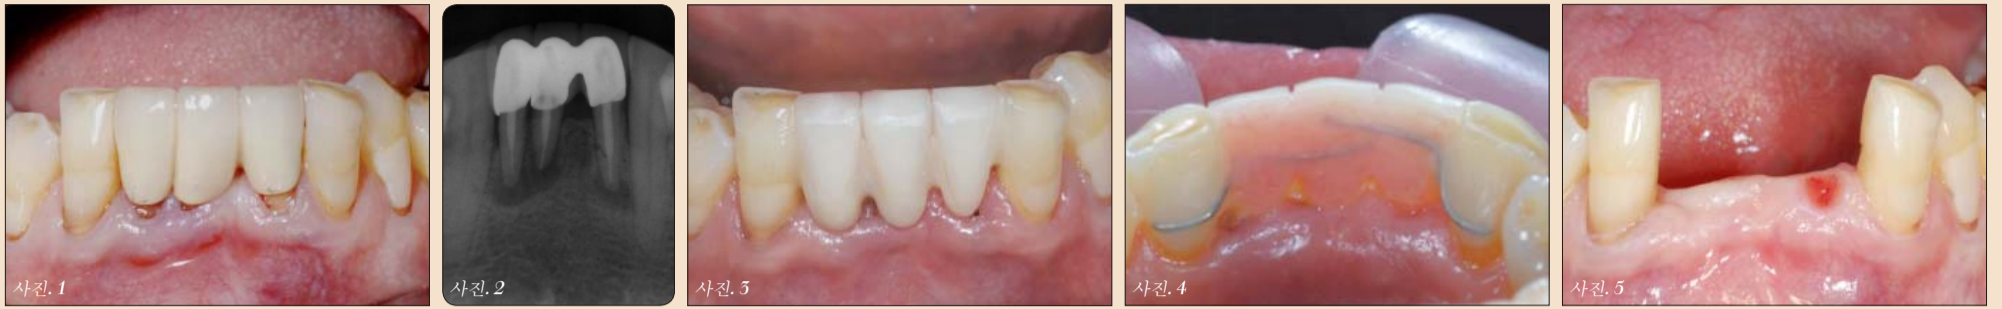
사진. 1: 수술 전.—사진. 2: 수술 전 peri-apical 엑스레이 사진.—사진. 3: Resin-bonded provisional restoration.—사진. 4: 설측에서 본 모습.—사진. 5: 발치 12주 후.

67세 여성 환자가 하악 전치부의 간헐적인 박동성 동통을 주소로 내원했다. 이 환자의 병력은 도움이 되지 않았다. 임상 진찰과 방사선 사진을 통해 #23,25,26번 치아에서 치근단 주위 병소 2곳이 확인되었다 (사진. 1 & 2).

환자는 #24번 치아를 15년 전에 발치했다고 말했다. 절치는 보존 불가능했기 때문에 발치를 하기로 치료 계획을 세웠다. 치근단 주위 병소의 크기와 진행 기간 때문에, 임플란트 식립을 늦추기로 했다. Periostome으로 치아를 조심스럽게 빼서 외상없이 발치했으며, 얇은 facial bone을 보존했다. Wire-embedded 임시 보철물을 제작하여 flowable resin으로 임시 접착 견치에 붙였다 (사진. 3 & 4). 10주의 회복 기간 후, 임시 보철물이 제거되었다. 두 개의 하악 견치 사이의 거리는 15 mm로 측정되었다 (사진. 5).

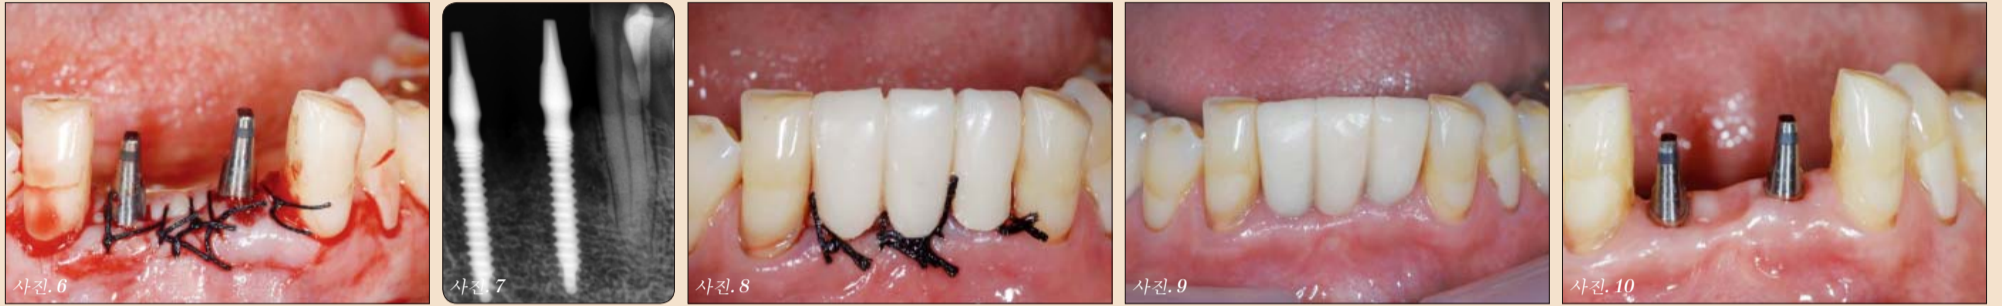
사진. 6: 임플란트 식립.—사진. 7: 임플란트 식립 시 찍은 Peri-apical 엑스레이 사진.—사진. 8: 임시 보철물 즉각 장착.—사진. 9: 임시 보철물 조정.—사진. 10: 임플란트 식립 8주 후.

치조정 절개 (crestal incision)를 하고, alveolar crest of bone을 노출시키기 위해 limited soft-tissue flap이 반영되었다. 이런 방법을 통해 환자는 수술 후 부종과 불편함의 감소를 경험하게 된다. 충분한 세척과 함께 1.6 mm 트위스트 드릴을 1,500 rpm의 속도로 사용하여 골절단술을 시행했다. 골절단술 시행 시, 트위스트 드릴의 angulation을 주의깊게 모니터링했다. 임플란트 시술 부위 형성을 마친 후, internal bony walls을 시각적, 촉각적으로 검사하여 cervical 부위에 어떠한 천공이나 열개(dehiscence)도 없음을 확인했다. 직경 2.5 mm의 임플란트 (MS implant, Osstem) 두 개를 최적의 3-D position에 배치하고 수동 토크 렌치(manual torque wrench)로 25 Ncm의 토크를 가했다. Transmucosal 부위의 윗 모서리(superior margin)가 연조직 변연에서 2 mm apical에 위치되었다 (사진. 6 & 7). 임플란트 식립이 끝나자마자 바로 chairside에서 아크릴 레진과 사전 제작된 임시 지대주(temporary abutments)를 이용하여 임시 보철물을 제작했다.

들어가지도록 체결했다 (사진. 8 &

9). 이것은 시멘트가 임플란트 fixture와 연조직 사이의 갭으로 흘러 들어갈 위험성을 없애주었다. 임시 보철물은 중심 교합 접촉이나

편심 교합 접촉이 없었다. 환자에게 8주간 임플란트를 사용하지 않도록 교육했다. 2달 간의 회복 기간 후, friction-fit impression caps을

사용하여 최종 인상 채득을 했다 (사진. 10 & 11). Working cast에서 최종 보철물을 제작하고 중심 교합과 excursive movement에서

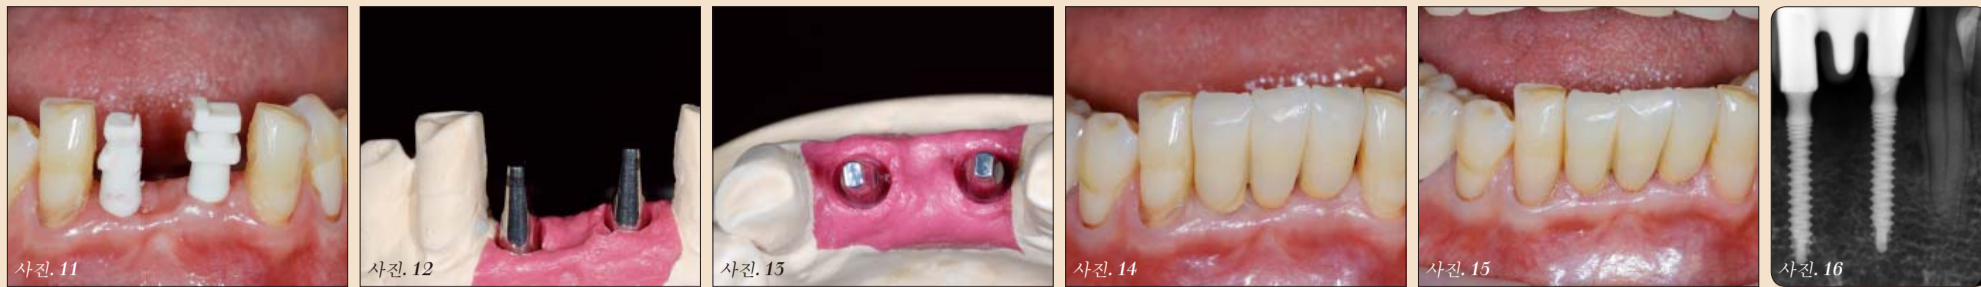
사진. 11: Friction-fit impression caps.—사진. 12: Working cast.—사진. 13: 위에서 본 모습.—사진. 14: 최종 보철물.—사진. 15: 15개월 추적 검사.—사진. 16: Peri-apical 스레이 사진.

약한 교합 접촉이 생기도록 조정했다 (사진. 12-14). 15개월 추적 검사에서 임상 평가 상으로 보철물 주위에서 최소한의 치은 변화가 확인되었고, 방사선 사진 상으로는 안정적인 horizontal bone level이 관찰되었다 (사진. 15 & 16).

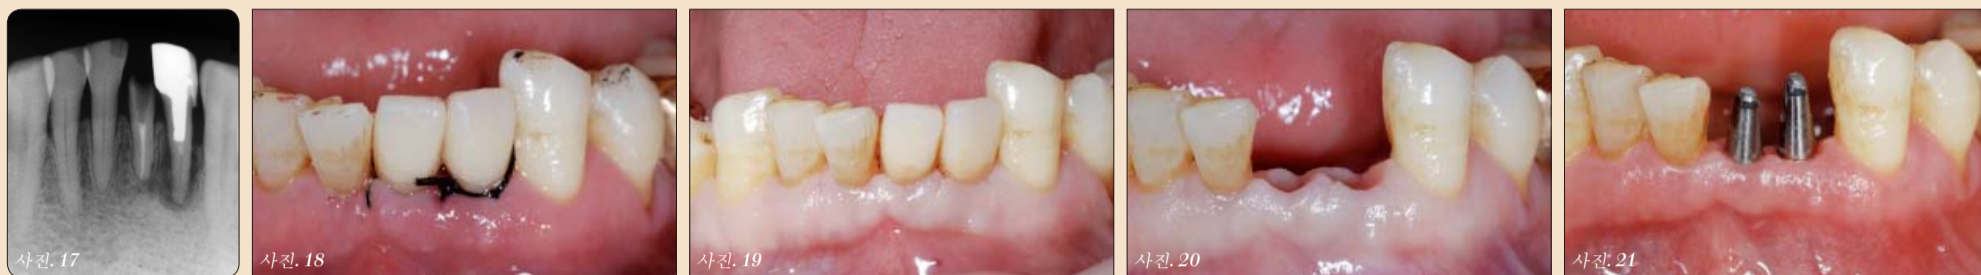
사진. 17: 수술 전 엑스레이 사진.—사진. 18: #25번, #24번 치아 발치 후 Resin-bonded provisional restoration.—사진. 19: 발치 11주 후.—사진. 20: Ovate pontics로 치간 유두 보존.— 사진. 21: 임플란트 식립 8주 후.

58세의 남성 환자가 #23, 24번 치아의 심한 흔들림과 치근단 주위 병소를 주소로 내원했다 (사진. 17). 발치 후 즉시 임시 보철물을 제작하여 인접 자연치에 붙였다 (사진. 18). 임시 보철물은 11주간 부착되었으며, ovate pontics로 치간 유두를 보존했다 (사진. 19 & 20).

#22번 치아와 #25번 치아 사이의 간격은 8mm로 측정되었으며, 2.5 mm 직경의 임플란트 2개를 식립했다. Transmucosal 부위의 윗 모서리는 치은 연하에 위치되었으며, 충분한 incisal clearance를 확보하기 위해 지대주의 높이를 줄였다 (사진. 21). 제한된 치아 간격 때문에, impression caps을 조정했다 (사진. 22). 인상 채득 시, 임플란트 fixtures에 과도한 압력이 가해지는 것을 방지하기 위해 indexing jig를 사용했다 (사진. 23). 조정된 캐스트를 만들고 최종 보철물을 제작했다. 11개월 후 시행된 임상 평가와 방사선 사진을 통해 우수한 심미성과 임플란트 주위에 심각한 골소실이 없음이 확인되었다 (사진. 24).

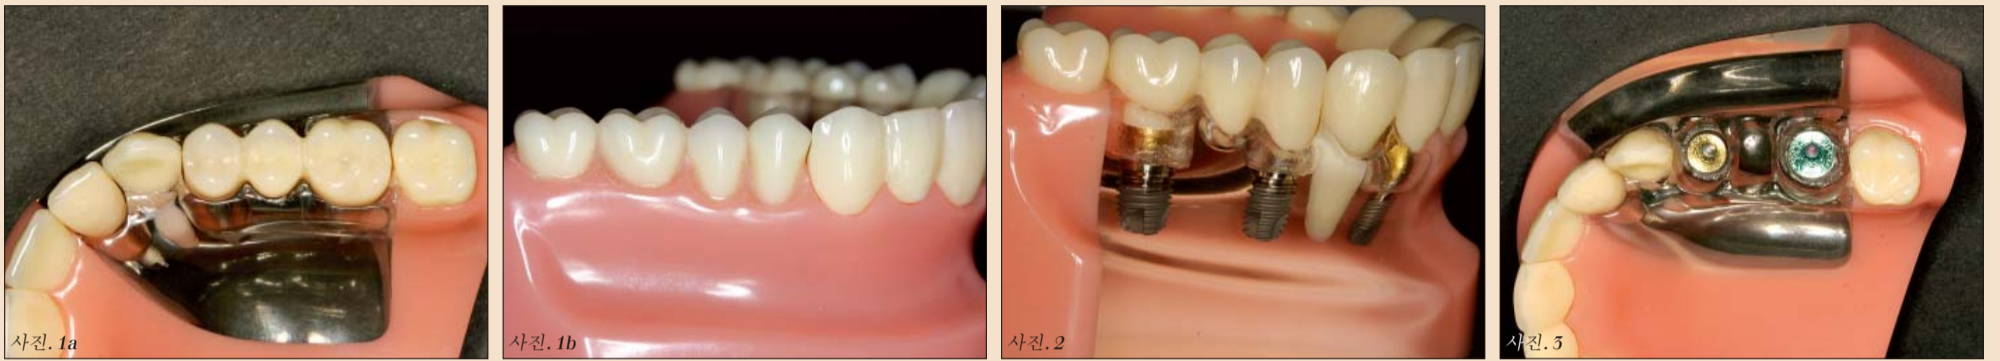
이 프리젠테이션에 사용할 수 있는 혈집거나, 손상된 브릿지를 가진 환자를 만나지 못했기 때문에, 이 테크닉을 설명하는데 도움이 되는 이미지를 제공해주는 환자 교육용 모델을 사용했다(사진. 1a & b). 사진 2는 임플란트의 위치를 보여준다.
