# DENTAL TRIBUNE

세계적 치과학 신문 · 한국판

No. 3+4 Vol. 8

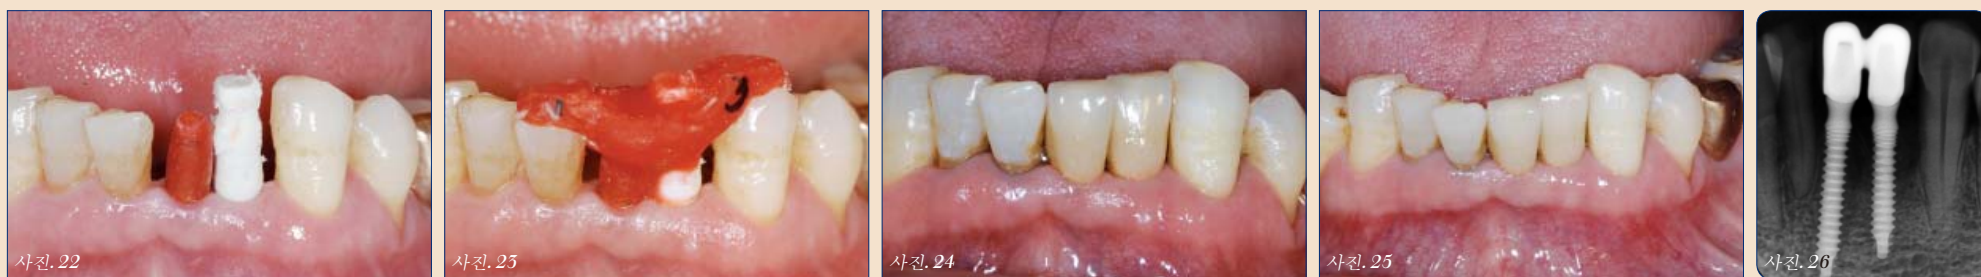
사진. 22: 조정된 impression caps.—사진. 23: Indexing jig.—사진. 24: 최종 보철물.—사진. 25: 11개월 추적 검사.—사진. 26: Peri-apical 엑스레이 사진.

#22번 치아와 #25번 치아 사이의 간격은 8mm로 측정되었으며, 2.5 mm 직경의 임플란트 2개를 식립했다. Transmucosal 부위의 윗 모서리는 치은 연하에 위치되었으며, 충분한 incisal clearance를 확보하기 위해 지대주의 높이를 줄였다 (사진. 21). 제한된 치아 간격 때문에, impression caps을 조정했다 (사진. 22). 인상 채득 시, 임플란트 fixtures에 과도한 압력이 가해지는 것을 방지하기 위해 indexing jig를 사용했다 (사진. 23). 조정된 캐스트를 만들고 최종 보철물을 제작했다. 11개월 후 시행된 임상 평가와 방사선 사진을 통해 우수한 심미성과 임플란트 주위에 심각한 골소실이 없음이 확인되었다 (사진. 24).
