과학자들이 치과 엑스레이와 암 사이의 연관성을 밝혀내다

# 결손된 하악 절치를 임플란트로 수복하기

# 파절된 기구의 제거: 2개의 케이스 리포트

# 시멘트 접착된 임플란트 보철물을 제거하는 간단한 방법

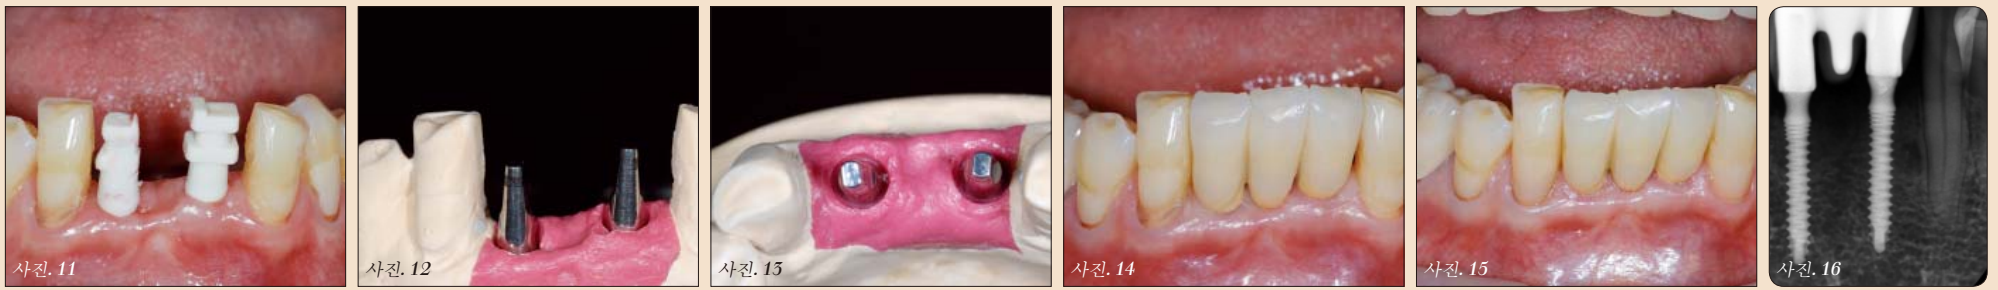
사진. 11: Friction-fit impression caps.—사진. 12: Working cast.—사진. 13: 위에서 본 모습.—사진. 14: 최종 보철물.—사진. 15: 15개월 추적 검사.—사진. 16: Peri-apical 스레이 사진.

사용하여 최종 인상 채득을 했다 (사진. 10 & 11). Working cast에서 최종 보철물을 제작하고 중심 교합과 excursive movement에서

약한 교합 접촉이 생기도록 조정했다 (사진. 12-14). 13개월 추적 검사에서 임상 평가 상으로 보철물 주위에서 최소한의 치은 변화가 확인되었고, 방사선 사진 상으로는 안정적인 horizontal bone level이 관찰되었다 (사진. 15 & 16).
